## РАЗДЕЛ 3. ТЕХНИЧЕСКАЯ ИНВЕНТАРИЗАЦИЯ ОБЪЕКТОВ ЦЕНТРАЛИЗОВАННЫХ СИСТЕМ ВОДООТВЕДЕНИЯ

### 3.1 КАНАЛИЗАЦИОННАЯ НАСОСНАЯ СТАНЦИЯ №1 (КНС №1)

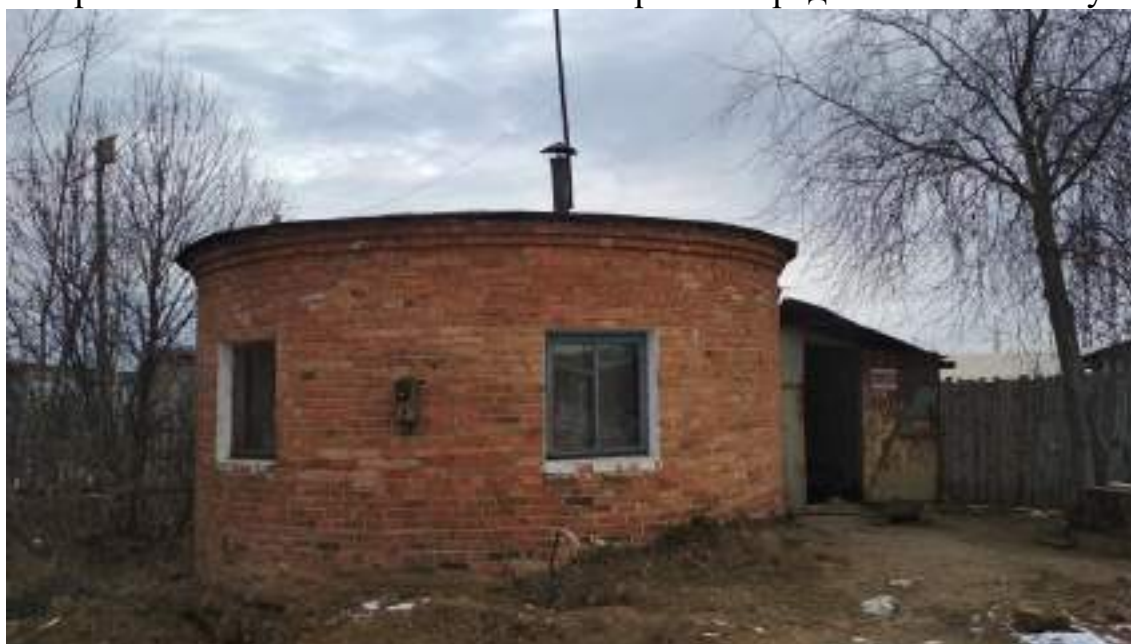
*Рисунок 11. Здание КНС №1 (снаружи)*

На момент проведения технического обследования здание канализационной насосной станции №1 (далее - КНС № 1) находится в неудовлетворительном состоянии: имеются деформации в конструкции крыши, вследствие чего наблюдается проникновение влаги и образование плесени на внутренней поверхности сооружения (Рисунок 11). Приборы частотного регулирования отсутствуют. Прибор учета потребления электрической энергии поверен, находится в работоспособном состоянии (Рисунок 12).

- здание КНС №1 – разрушение стен, сырость;
- трубопровод (всас насоса) – значительная степень коррозии;
- насосы в КНС №1 – отсутствует резервный насос;
- зона санитарной охраны – отсутствует;

- здание КНС №1– уровень износа значительный;
- главный трубопровод КНС №1 - уровень износа значительный;
- насосные агрегаты КНС №1 – уровень износа незначительный;

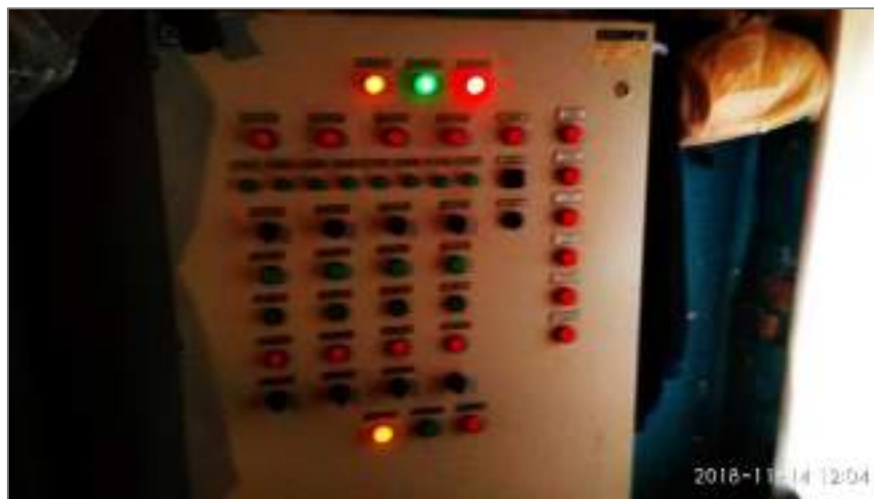
*Рисунок 13. Шкаф управления КНС №1*

Шкаф управления, расположенный на КНС №1 находится в работоспособном состоянии и представлен на Рисунке 13.

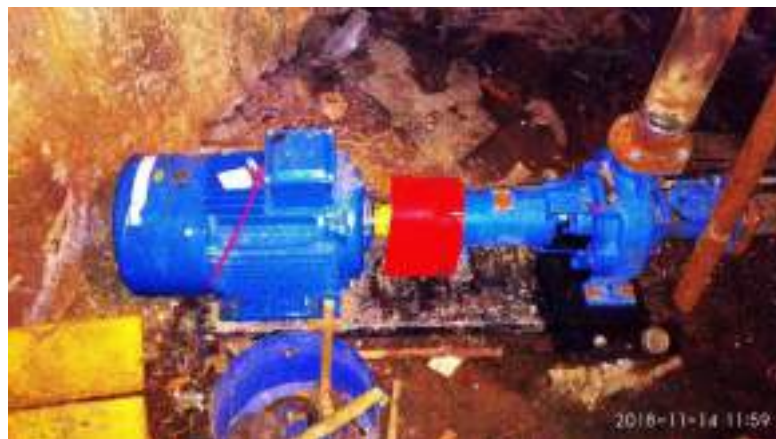
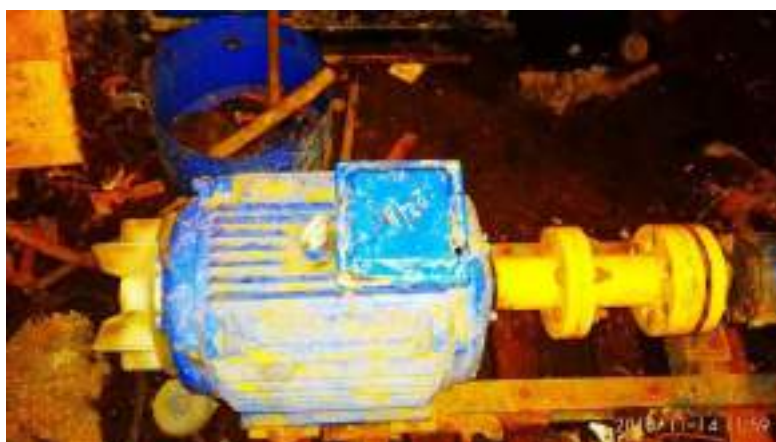
*Рисунок 15. Насос в КНС №1*

В здании КНС № 1 расположены два насоса марки СМ 100-65-200-2А, оба находятся в работоспособном состоянии.

На момент проведения технического обследования насосы находятся в удовлетворительном состоянии. Насосные агрегаты представлены на Рисунке 15.

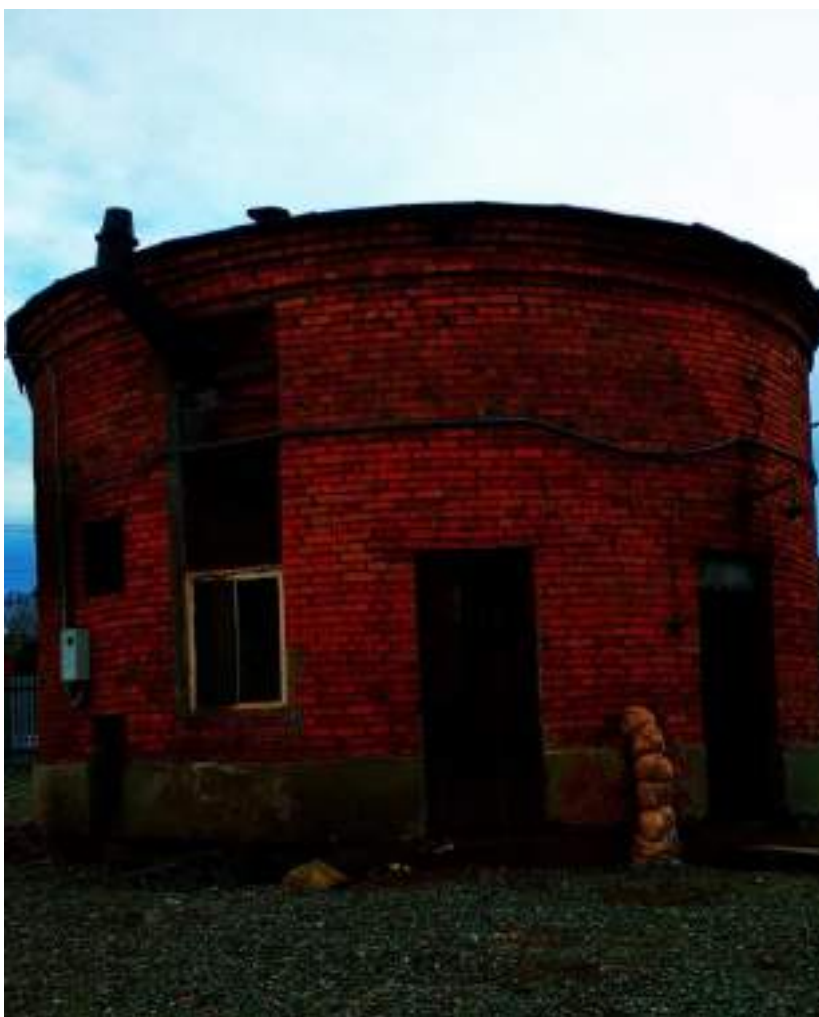
*Рисунок 16. Здание КНС №2 (снаружи)*

На момент проведения технического обследования здание канализационной насосной станции №2 (далее - КНС № 2) находится в удовлетворительном состоянии (Рисунок 16).

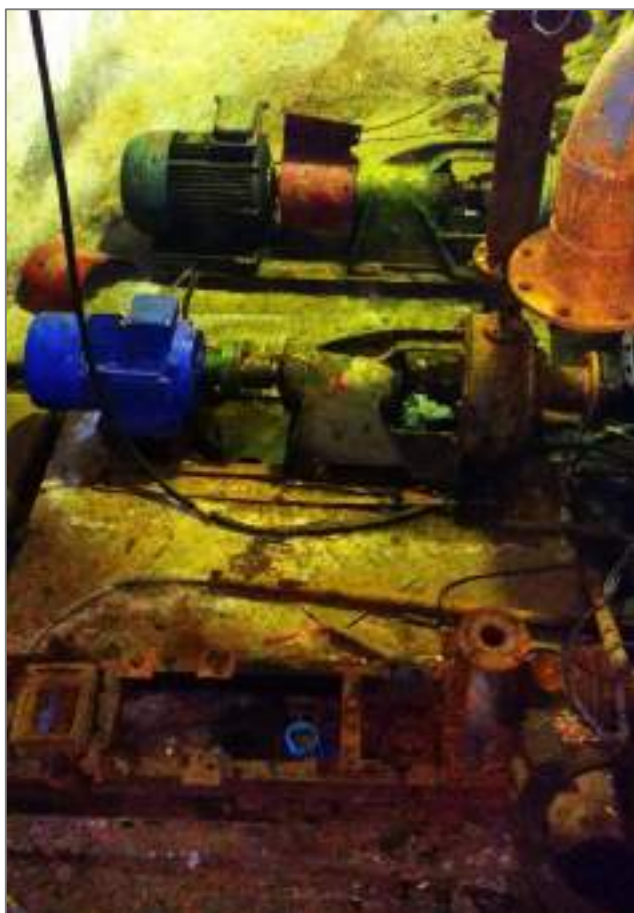
*Рисунок 18. Насосные агрегаты КНС №2*

В здании КНС № 1 расположены два насоса марки СМ 100-65-200-2А, оба находятся в неудовлетворительном состоянии, требуется замена. Один насосный агрегат демонтирован, требуется установка нового. Установленные насосные агрегаты представлены на Рисунке 18.

- здание КНС №2 – состояние удовлетворительное;
- трубопровод (всас насоса) – значительная степень коррозии;
- насосы в КНС №2 – требуется замены 2-х насосов, отсутствует резервный насос;
- зона санитарной охраны – отсутствует;

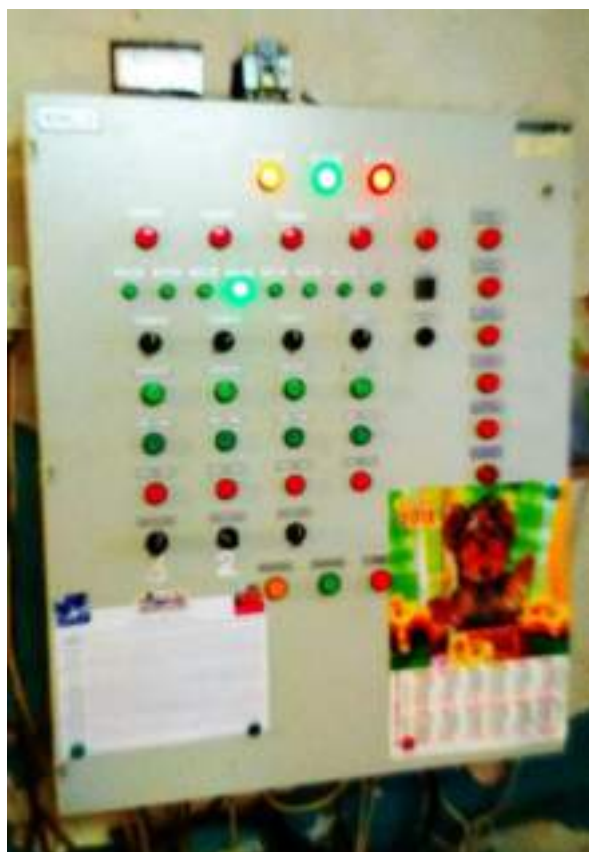
*Рисунок 19. Шкаф управления КНС №2*

Шкаф управления, расположенный на КНС №2 находится в работоспособном состоянии и представлен на Рисунке 19.

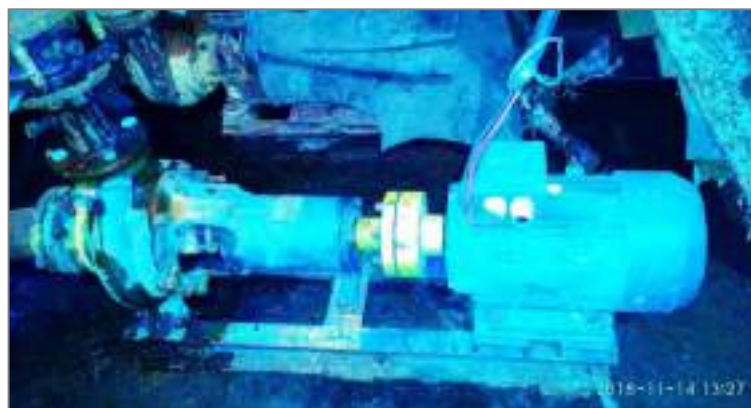
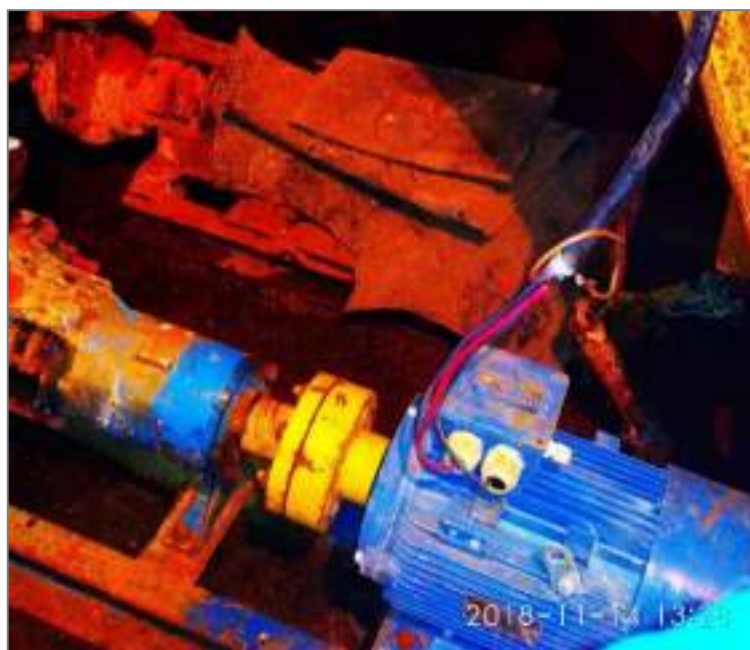
*Рисунок 22. Насосные агрегаты КНС №3*

- насос дренажный центробежный СД25/14б 5,5 кВт (состояние неудовлетворительное, не работает (под списание));
- насосный агрегат СД-50 с э/дв. 18,5 кВт (состояние удовлетворительное, работает);
- насос погружной центробежный (состояние удовлетворительное, работает);
- насос СМ-50 (в ремонте, отсутствует эл/двигатель);
- насос СМ 80-50-200а-2 с эл/двигателем 11 кВт 3000 об/мин (состояние удовлетворительное, работает).

- здание КНС №3 – состояние удовлетворительное;
- трубопровод – значительная степень коррозии;
- насосы в КНС №3 – требуется ремонт одного из насосов (насос СМ-50) и установка резервного насосного агрегата;
- зона санитарной охраны – отсутствует;

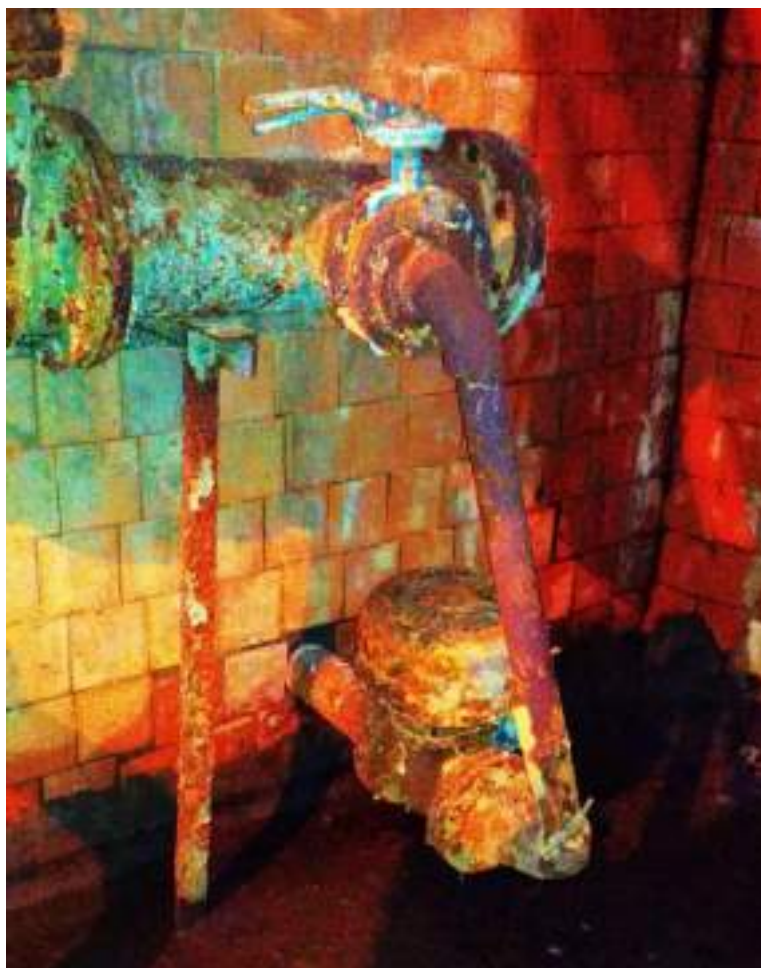
*Рисунок 23. Трубопровод КНС №3*

Трубопровод находится в аварийном состоянии и требует замены (Рисунок 23).

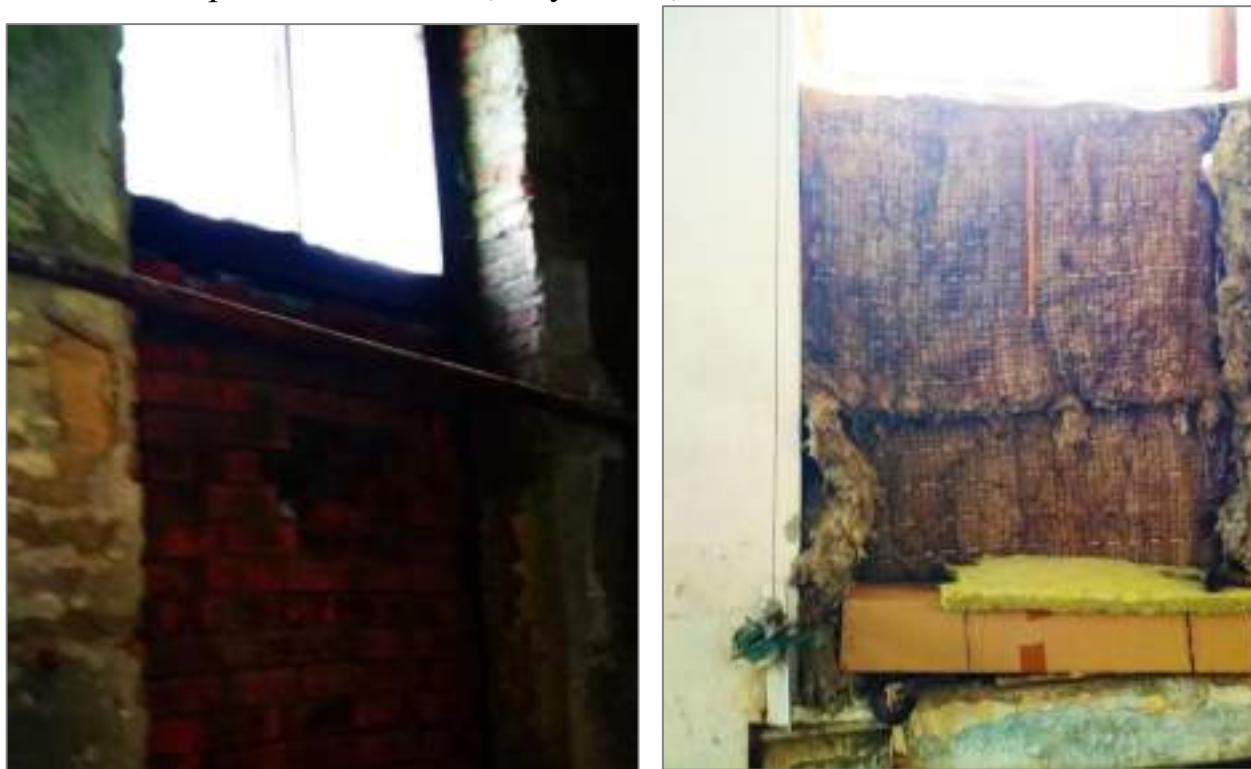
*Рисунок 24. Здание КНС №4 (внутри)*

На момент проведения технического обследования здание канализационной насосной станции №4 (далее - КНС № 4) находится в неудовлетворительном

состоянии: имеются деформации в конструкции крыши, вследствие чего наблюдается проникновение влаги и образование плесени на внутренней поверхности сооружения; утепление окон произведено по средствам закрытия швов тканевыми материалами и ватой (Рисунок 24).

- здание КНС № 4 – состояние неудовлетворительное (нарушена герметичность крыши, имеются значительные неплотности в местах установки оконных конструкций);
- главный трубопровод – состояние удовлетворительное;
- насосы в КНС №4 – в работе находятся 4 насосных агрегата, 2 насосных агрегата – нуждаются в замене;
- зона санитарной охраны – отсутствует;

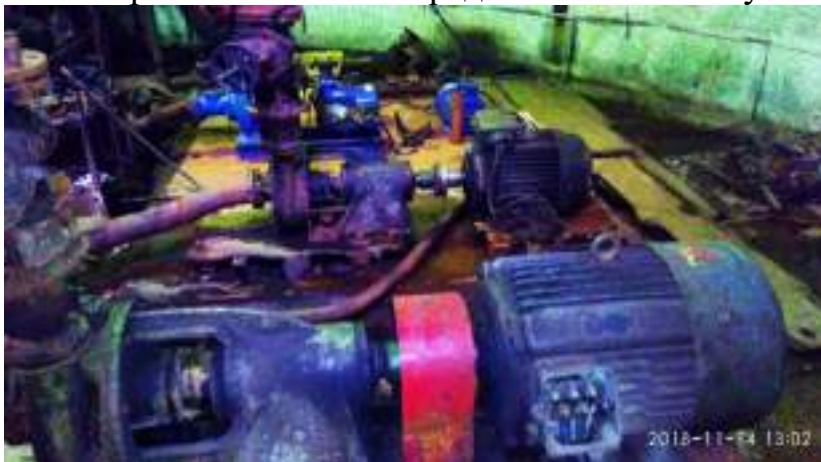
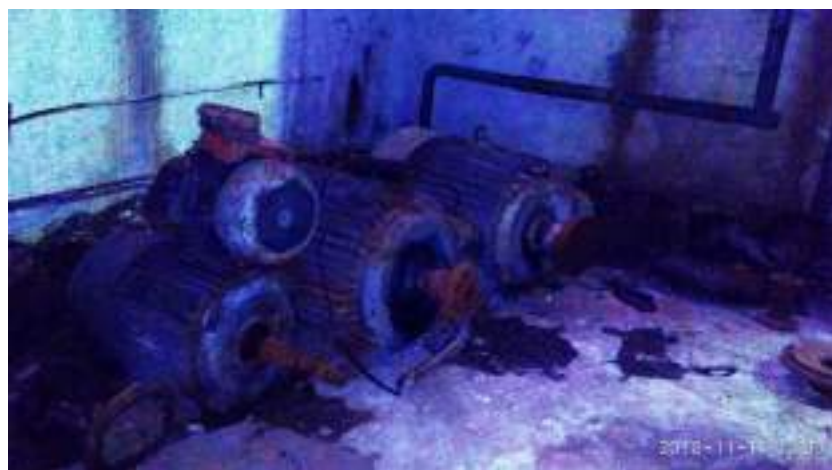
*Рисунок 26. Насосные агрегаты КНС №4*

- насосный агрегат СМ 100-65-200-2 (списан);
- насос дренажный, центробежный СД 25/146 (списан);
- насосный агрегат ФД – 216 с э/дв 75 кВт (работает, состояние удовлетворительное);
- насосный агрегат ФД – 216 с э/дв 75 кВт (работает, состояние удовлетворительное);
- насос погружной центробежный (работает, состояние удовлетворительное);
- насос циркуляционной ТОР – S (работает на отопление, состояние удовлетворительное);
- насос СМ 150-125-315/4 с эл/двигателем – (состояние неработоспособное – сгорел электродвигатель, в виду несоответствия технических характеристик насоса и требуемых параметров канализационной сети);
- насос СМ 150-125-315/4 с эл/двигателем – (состояние неработоспособное – сгорел электродвигатель, в виду несоответствия

технических характеристик насоса и требуемых параметров канализационной сети);

- насосный агрегат НЦС – 100 (состояние удовлетворительное, работает).

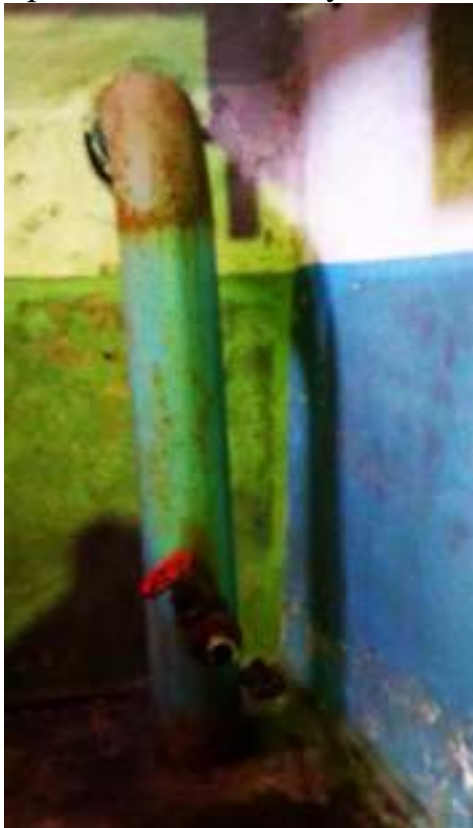
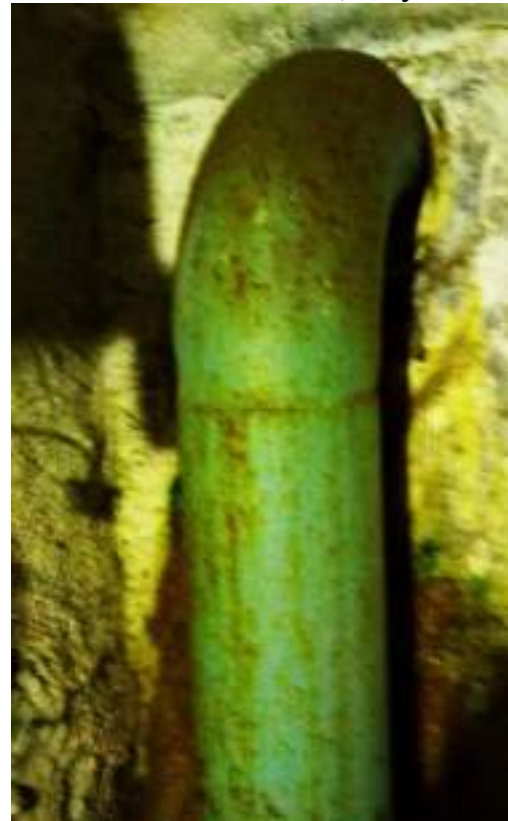
*Рисунок 28. Главный трубопровод КНС №4*

Трубопровод находится в удовлетворительном состоянии (Рисунок 28).

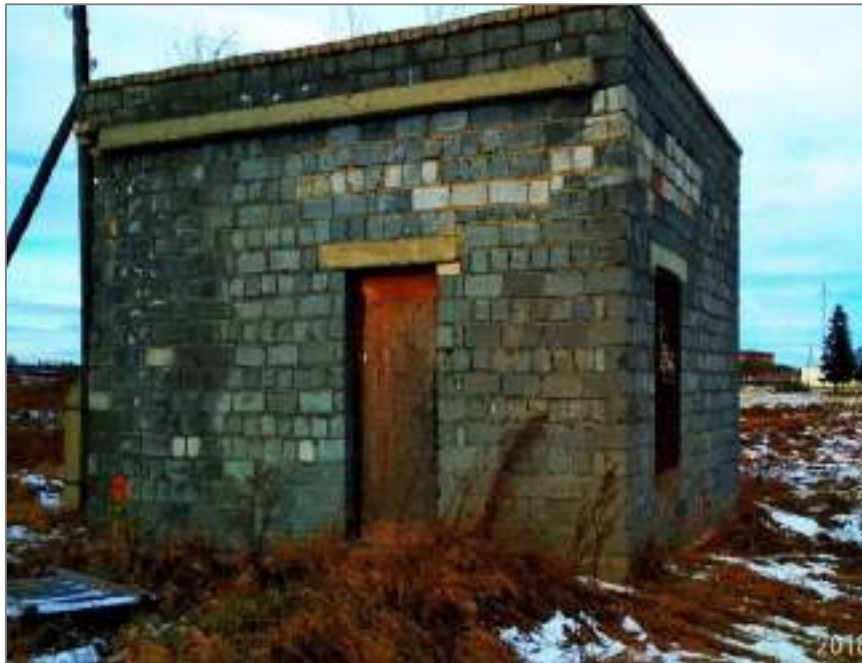
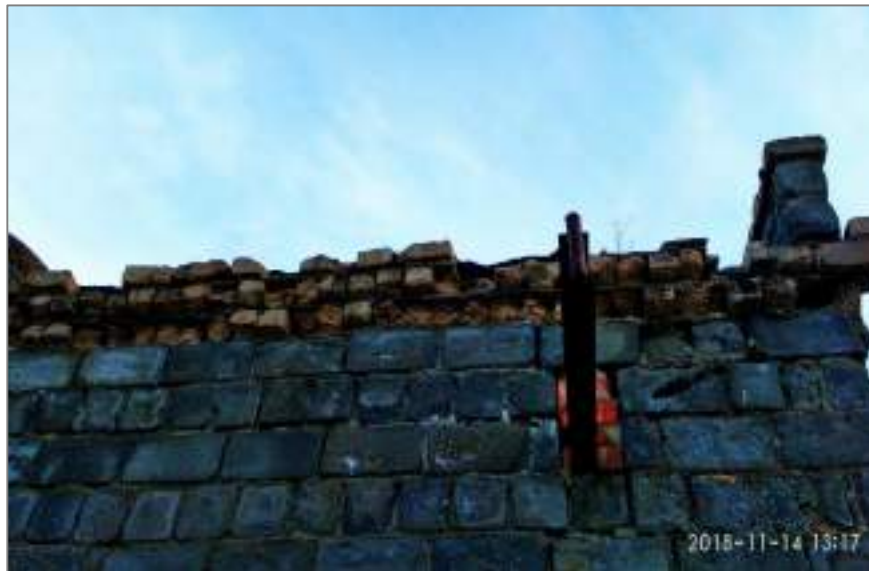
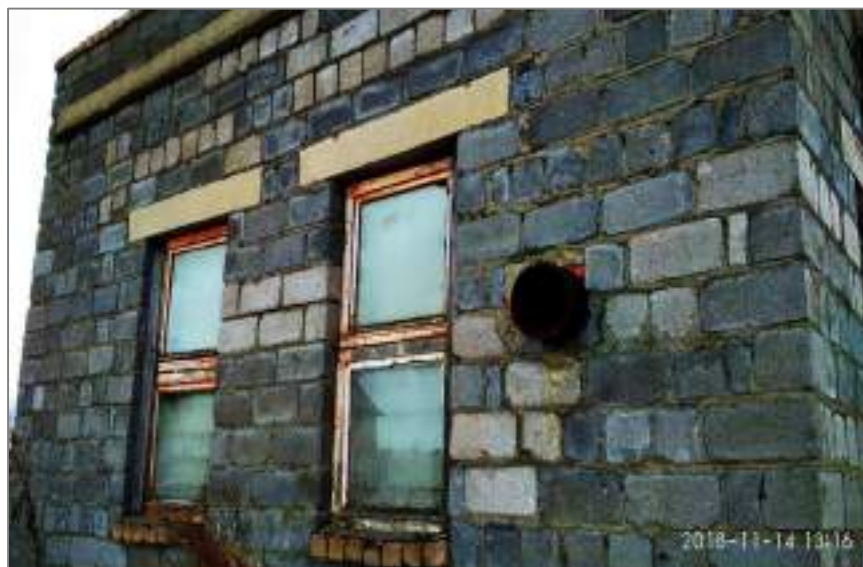
*Рисунок 29. Здание КНС №5 (снаружи)*

На момент проведения технического обследования канализационная насосная станция №5 (далее - КНС № 5) находится в нерабочем состоянии по причине затопления (Рисунки 29 и 30).

- здание КНС № 5 – состояние неудовлетворительное (затоплено, находится в неработоспособном состоянии);
- зона санитарной охраны – отсутствует.

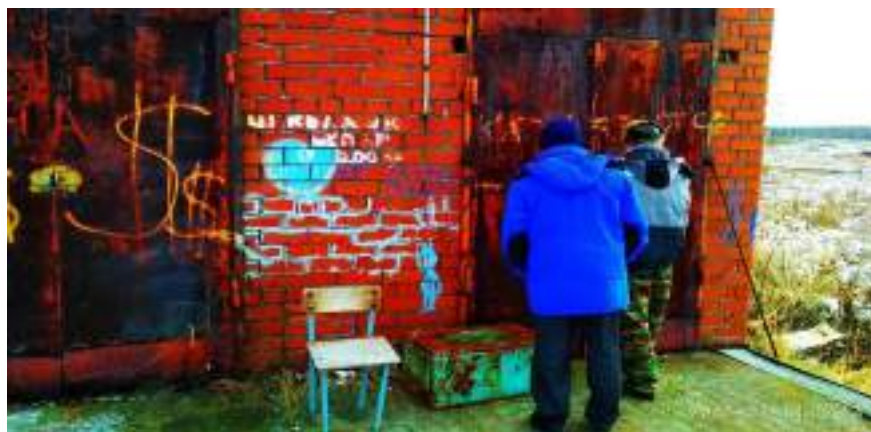
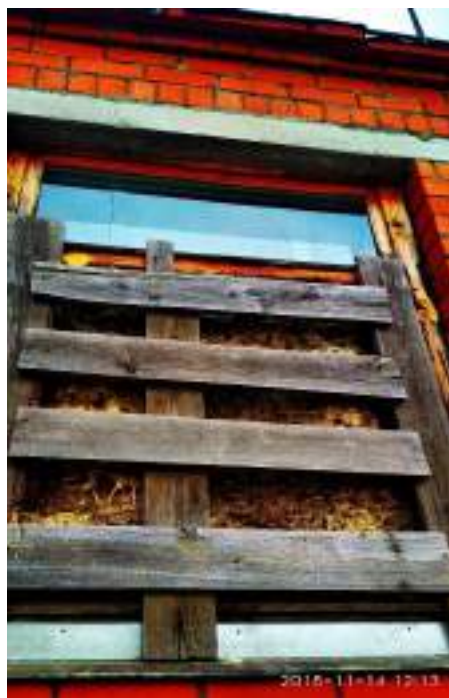
*Рисунок 31. Здание КНС №6 (снаружи)*

На момент проведения технического обследования канализационная насосная станция №6 (далее - КНС № 6) не работает (Рисунок 31).

Здание КНС №6 находится в неудовлетворительном состоянии: имеются деформации в конструкции крыши, вследствие чего наблюдается проникновение влаги и образование плесени на внутренней поверхности сооружения; отсутствие оконных конструкций (оконный проем заполнен досками и утепляющим материалом).

- здание КНС № 6 – состояние неудовлетворительное (нарушена герметичность крыши, отсутствуют оконные конструкции);
- насос в КНС №6 – находится в нерабочем состоянии по причине отсутствия электродвигателя;
- зона санитарной охраны – отсутствует;

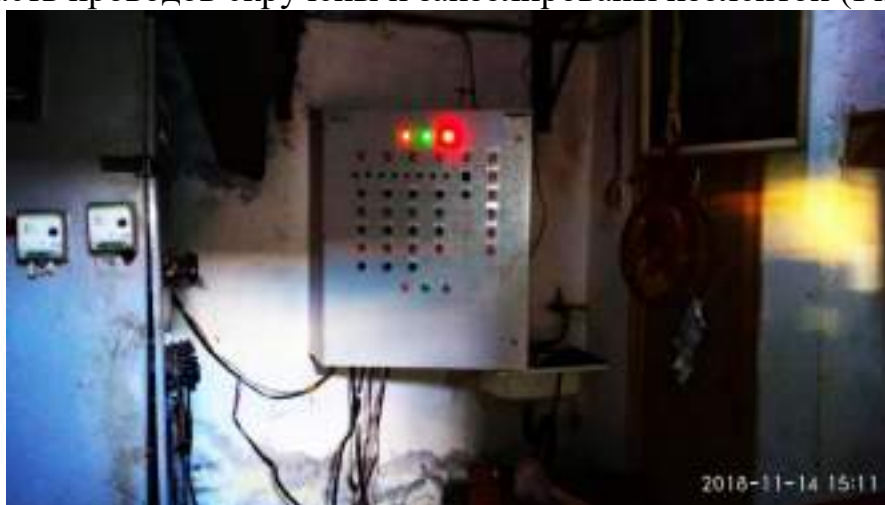
*Рисунок 32. Шкаф управления КНС №6*

Шкаф управления электрической энергией находится в неудовлетворительном состоянии: часть проводов скручены и заизолированы изолентой (Рисунок 32).

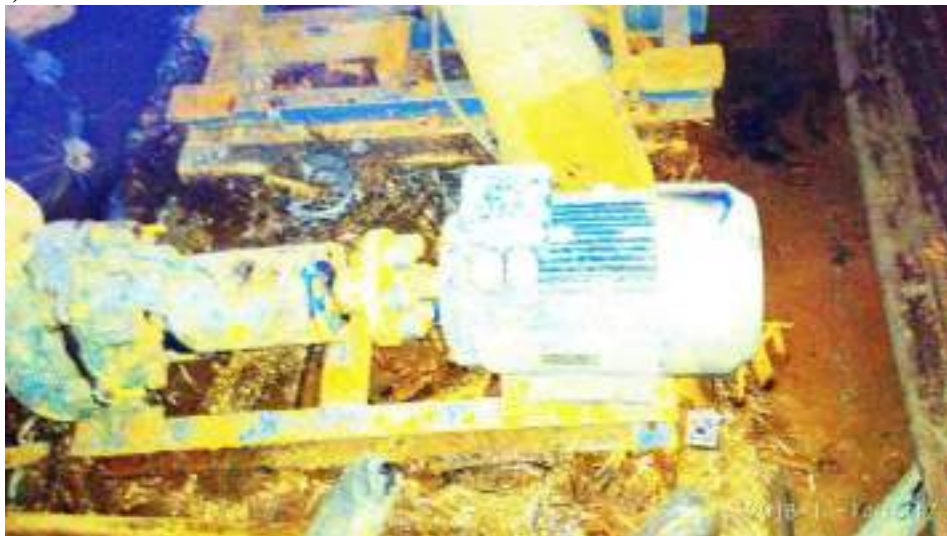
*Рисунок 33. Насосный агрегат КНС №6*

В здании КНС № 6 расположены 1 насос, который находится в нерабочем состоянии по причине отсутствия электродвигателя. 3 насоса демонтированы (Рисунок 33).

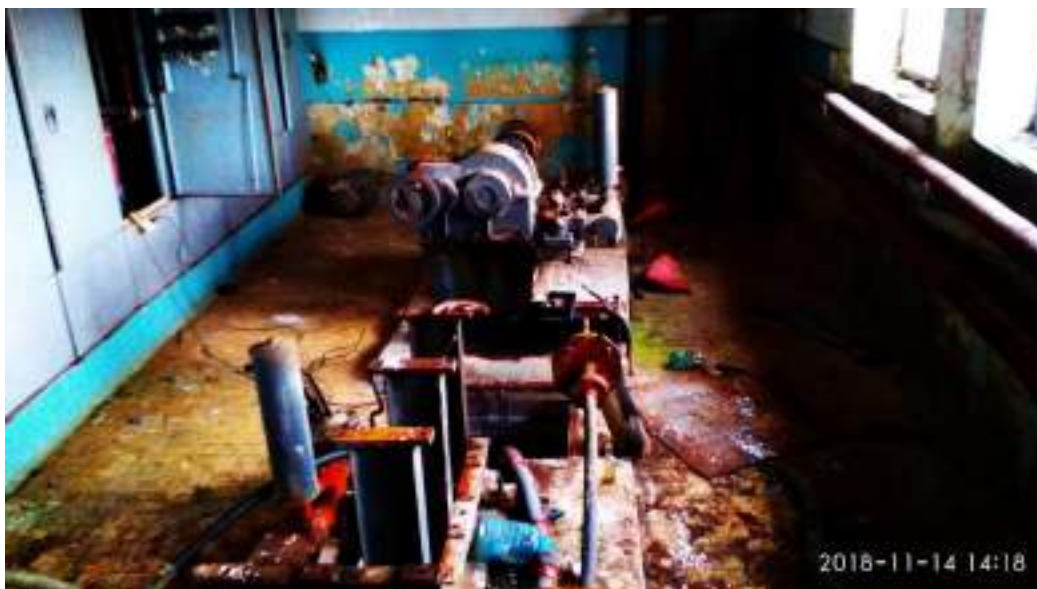
*Рисунок 35. Насосный агрегат насосной стоков возврата иловой воды и насосной станции сырого осадка*

В здании насосной станции стоков возврата иловой воды и насосной станции сырого осадка расположен один насосный агрегат, которых на момент проведения обследования находится в ремонте. Ранее располагалось два насосных агрегата (Рисунок 35).

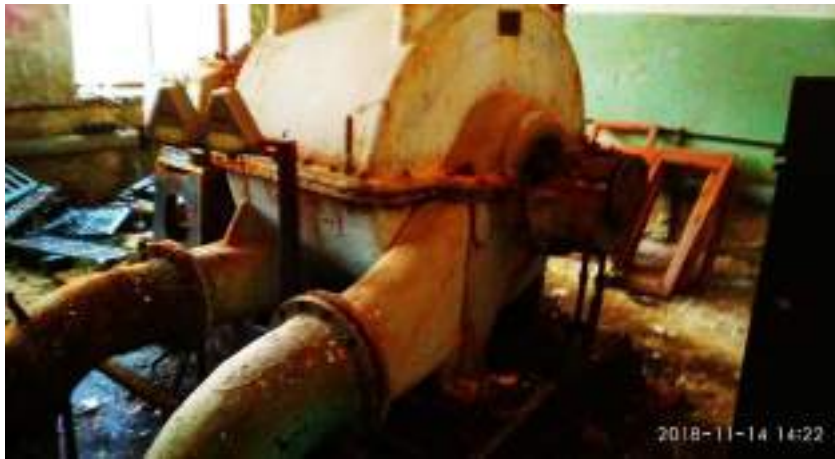
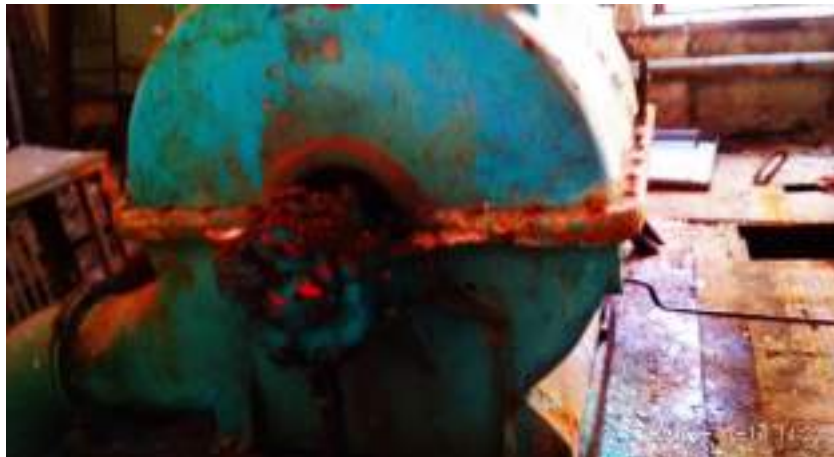
*Рисунок 37. Воздухотъевое оборудование*

Воздуходутьевое оборудование, на текущий момент не используется, в наличии две воздуходувки (Рисунок 37).

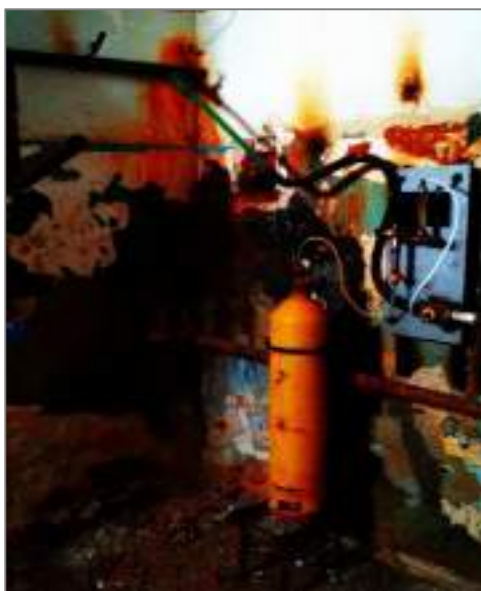
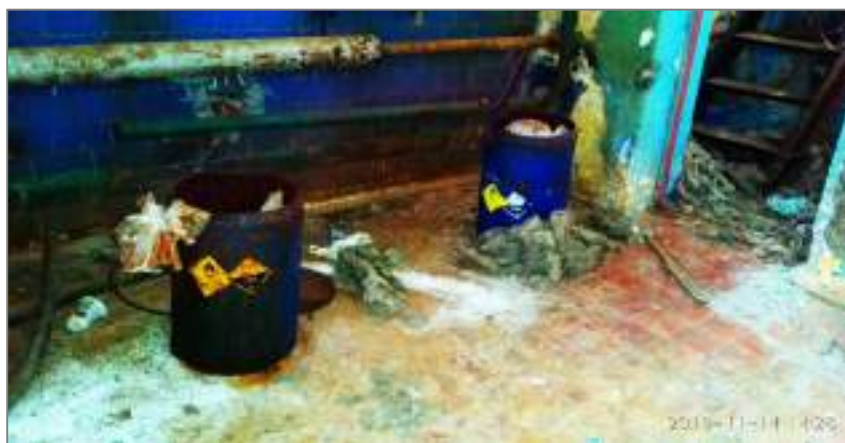
*Рисунок 40. Здание хлораторной (внутри)*

Здание хлораторной находится в неудовлетворительном состоянии: стены частично разрушены, имеется плесень (Рисунок 40).

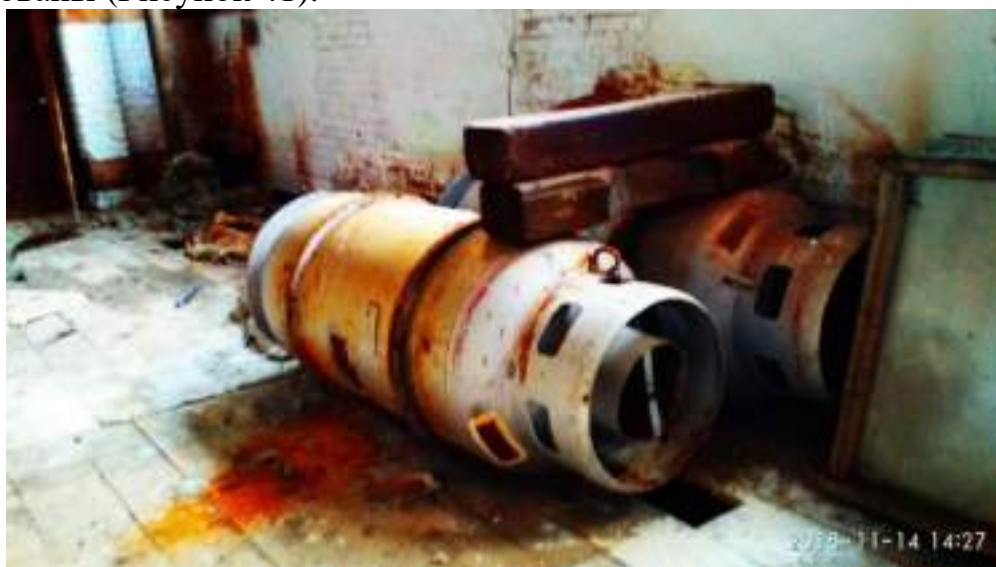
*Рисунок 41. Баки хлорирования и очистки*

Баки хлорирования и очистки находятся в нерабочем состоянии, демонтированы (Рисунок 41).
