РАЗДЕЛ 3. ТЕХНИЧЕСКАЯ ИНВЕНТАРИЗАЦИЯ ОБЪЕКТОВ ЦЕНТРАЛИЗОВАННЫХ СИСТЕМ ВОДООТВЕДЕНИЯ

3.1 КАНАЛИЗАЦИОННАЯ НАСОСНАЯ СТАНЦИЯ №1 (КНС №1)

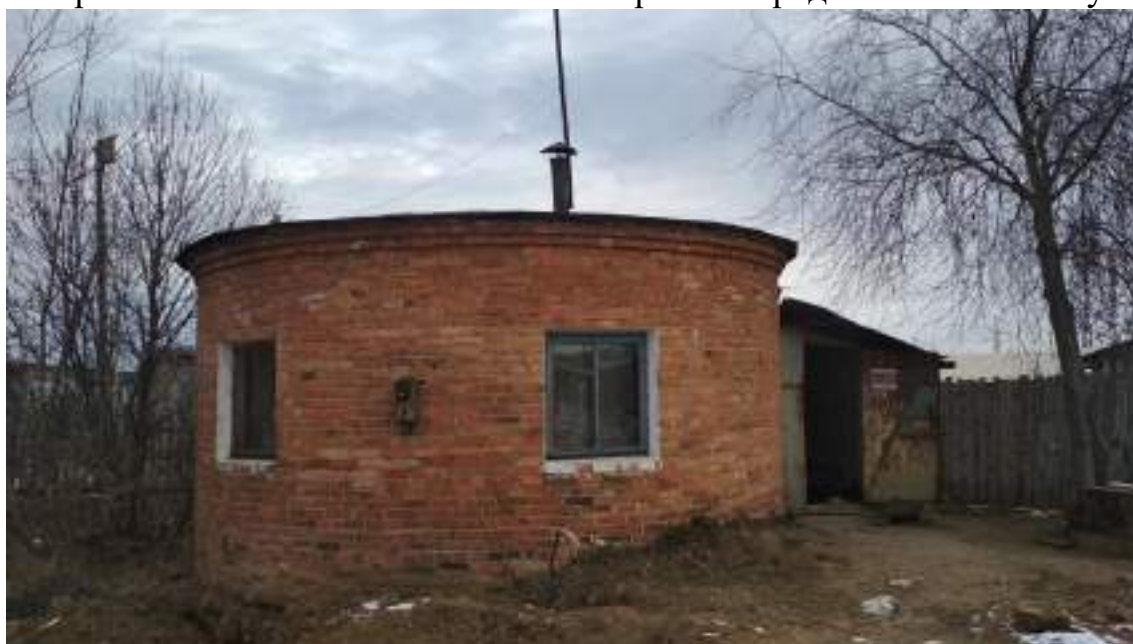
Рисунок 11. Здание КНС №1 (снаружи)

На момент проведения технического обследования здание канализационной насосной станции №1 (далее - КНС № 1) находится в неудовлетворительном состоянии: имеются деформации в конструкции крыши, вследствие чего наблюдается проникновение влаги и образование плесени на внутренней поверхности сооружения (Рисунок 11). Приборы частотного регулирования отсутствуют. Прибор учета потребления электрической энергии поверен, находится в работоспособном состоянии (Рисунок 12).

- здание КНС №1 – разрушение стен, сырость;
- трубопровод (всас насоса) – значительная степень коррозии;
- насосы в КНС №1 – отсутствует резервный насос;
- зона санитарной охраны – отсутствует;

- здание КНС №1– уровень износа значительный;
- главный трубопровод КНС №1 - уровень износа значительный;
- насосные агрегаты КНС №1 – уровень износа незначительный;

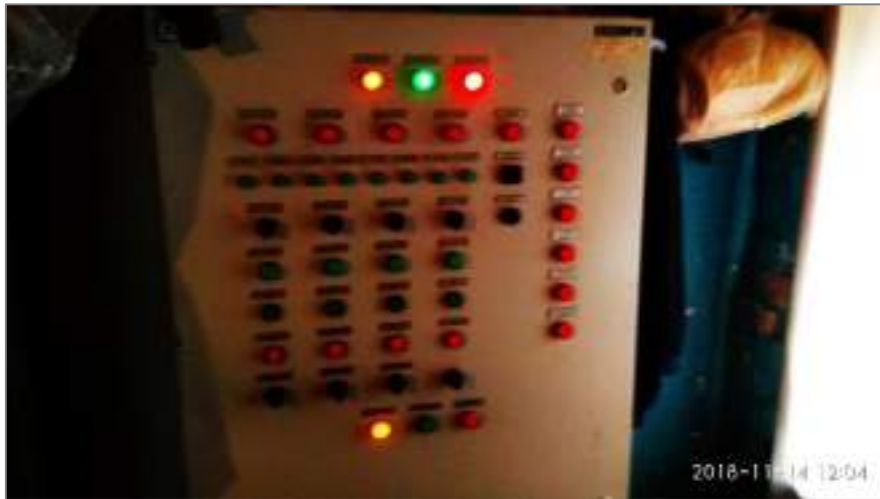
Рисунок 13. Шкаф управления КНС №1

Шкаф управления, расположенный на КНС №1 находится в работоспособном состоянии и представлен на Рисунке 13.

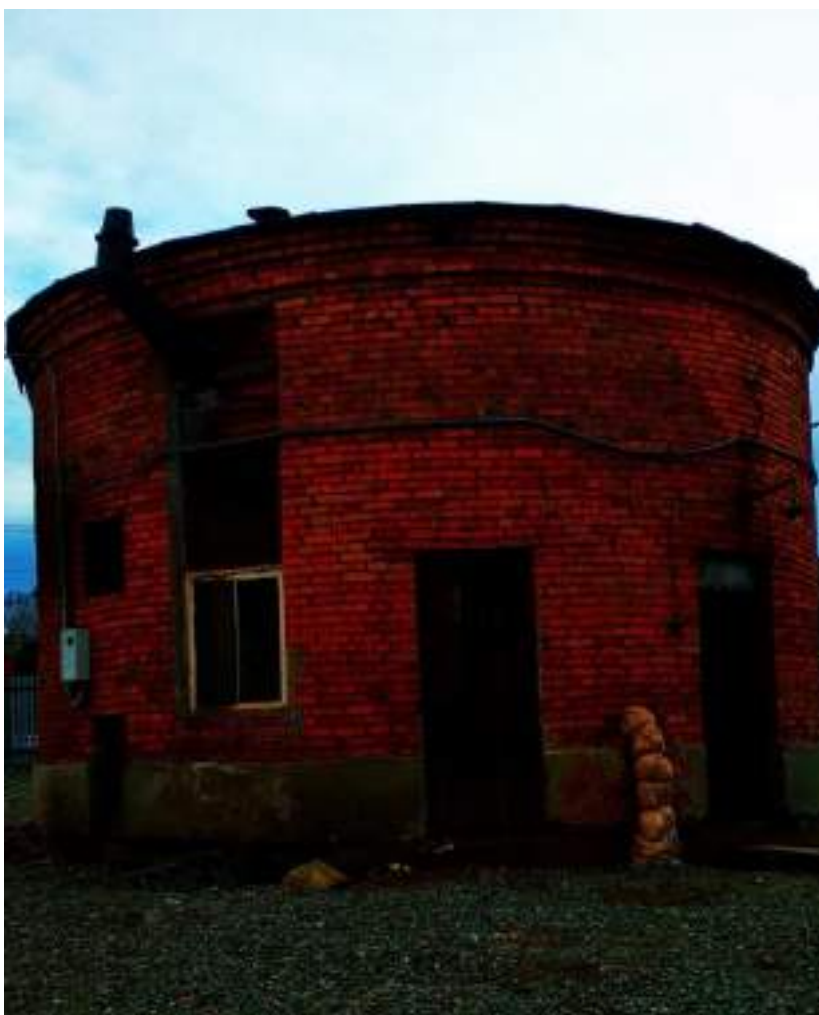
Рисунок 16. Здание КНС №2 (снаружи)

На момент проведения технического обследования здание канализационной насосной станции №2 (далее - КНС № 2) находится в удовлетворительном состоянии (Рисунок 16).

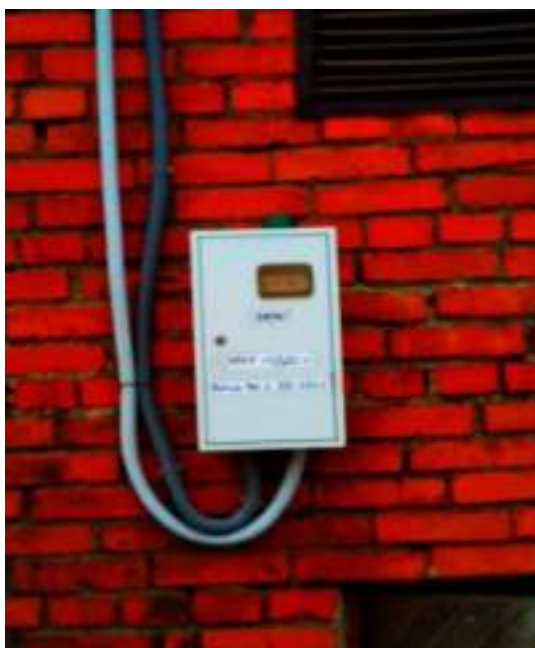
Рисунок 17. Прибор учета электрической энергии на КНС №2

Прибор учета потребления электрической энергии поверен, находится в работоспособном состоянии и расположен на фасаде здания КНС №2 (Рисунок 17).

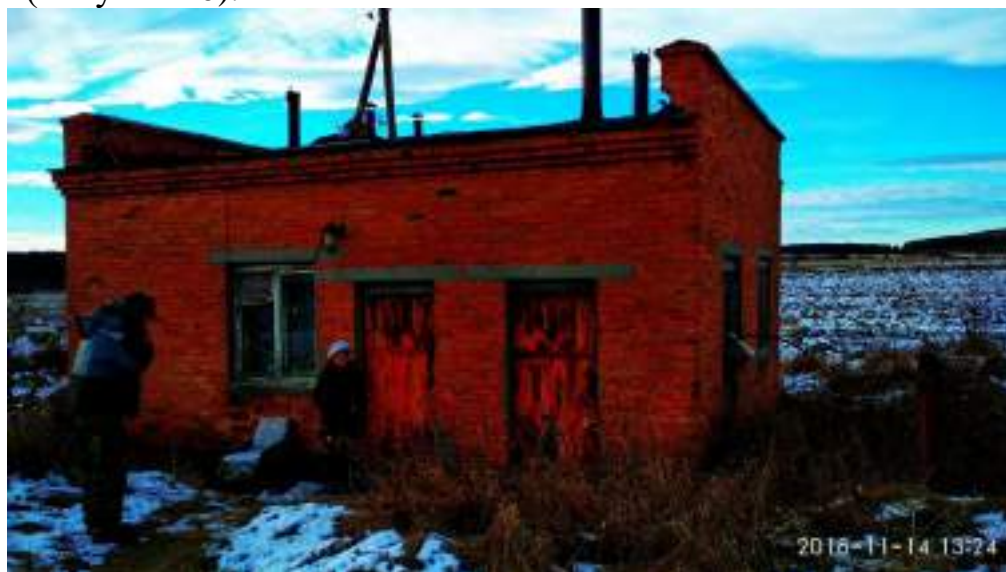
Рисунок 20. Здание КНС №3 (снаружи)

На момент проведения технического обследования здание канализационной насосной станции №3 (далее - КНС № 3) находится в удовлетворительном состоянии (Рисунок 20).

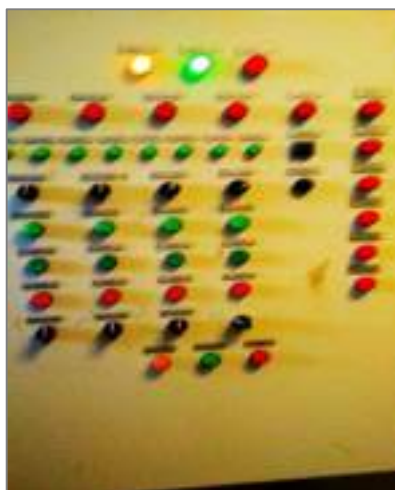
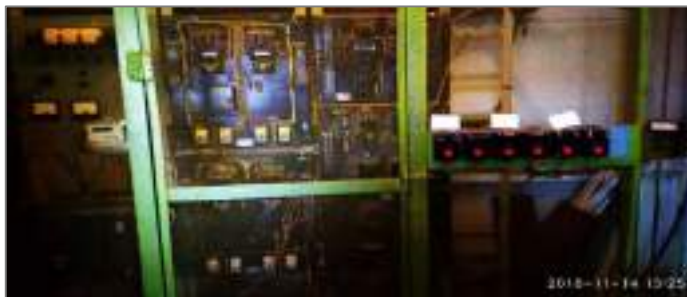
Рисунок 21. Шкаф управления КНС №3

Шкаф управления электрической энергией находится в работоспособном состоянии и представлен на Рисунке 21.

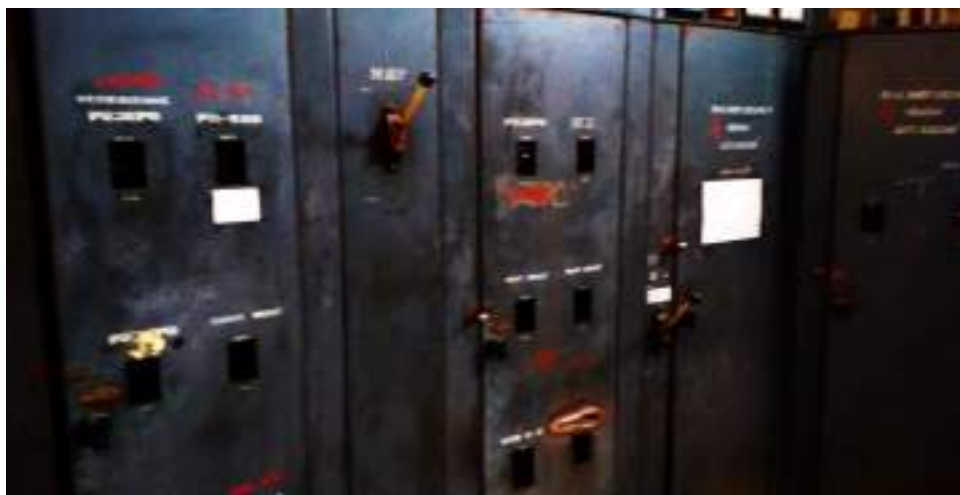
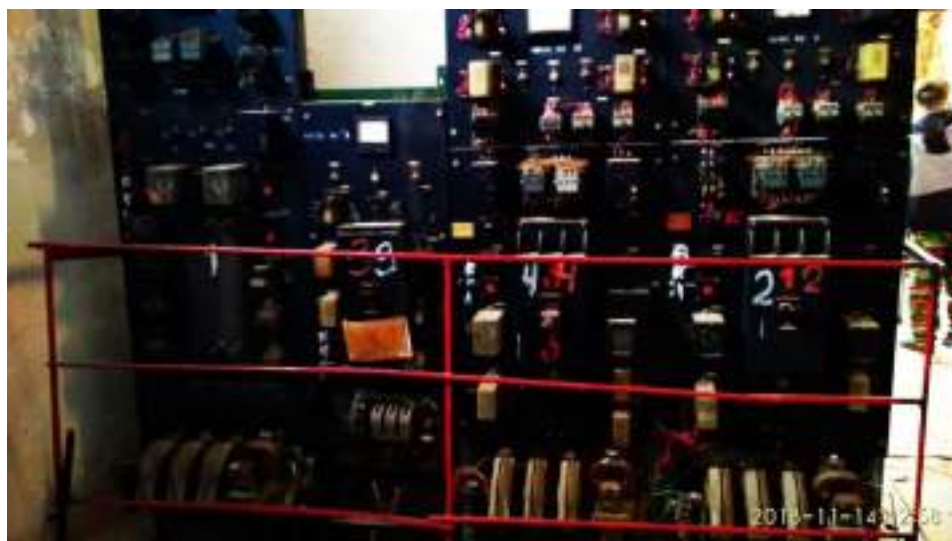
Рисунок 25. Шкаф управления КНС №4

Шкаф управления электрической энергией находится в работоспособном состоянии и представлен на Рисунке 25.

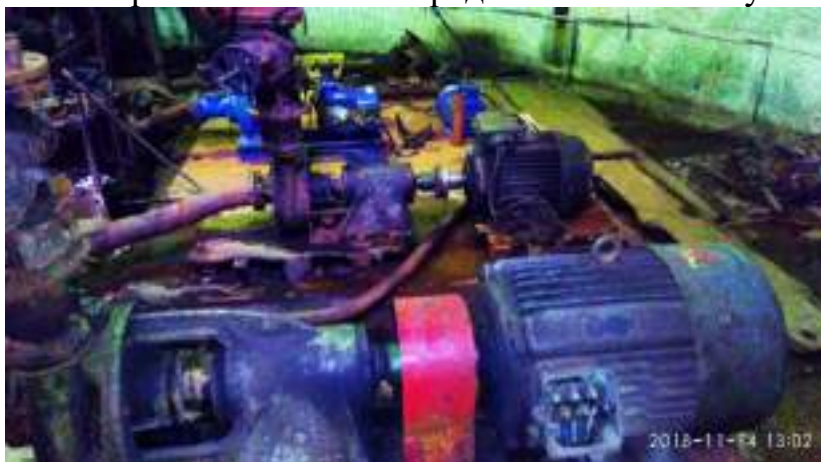
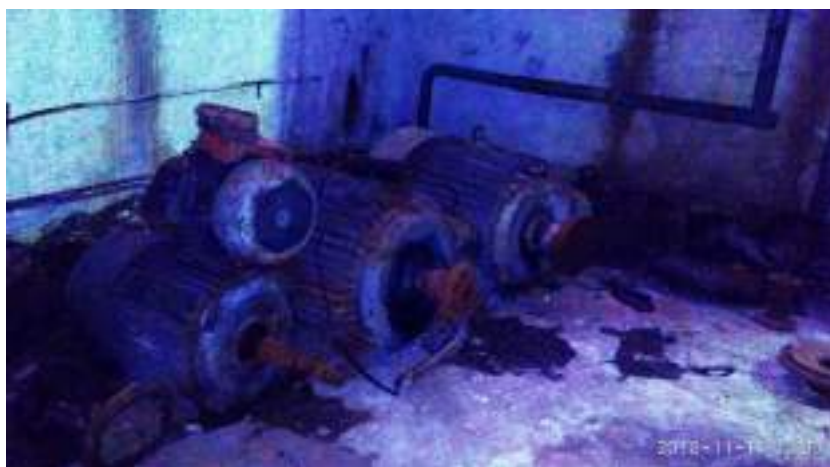
Рисунок 26. Насосные агрегаты КНС №4

- насосный агрегат СМ 100-65-200-2 (списан);
- насос дренажный, центробежный СД 25/146 (списан);
- насосный агрегат ФД – 216 с э/дв 75 кВт (работает, состояние удовлетворительное);
- насосный агрегат ФД – 216 с э/дв 75 кВт (работает, состояние удовлетворительное);
- насос погружной центробежный (работает, состояние удовлетворительное);
- насос циркуляционной ТОР – S (работает на отопление, состояние удовлетворительное);
- насос СМ 150-125-315/4 с эл/двигателем – (состояние неработоспособное – сгорел электродвигатель, в виду несоответствия технических характеристик насоса и требуемых параметров канализационной сети);
- насос СМ 150-125-315/4 с эл/двигателем – (состояние неработоспособное – сгорел электродвигатель, в виду несоответствия

технических характеристик насоса и требуемых параметров канализационной сети);

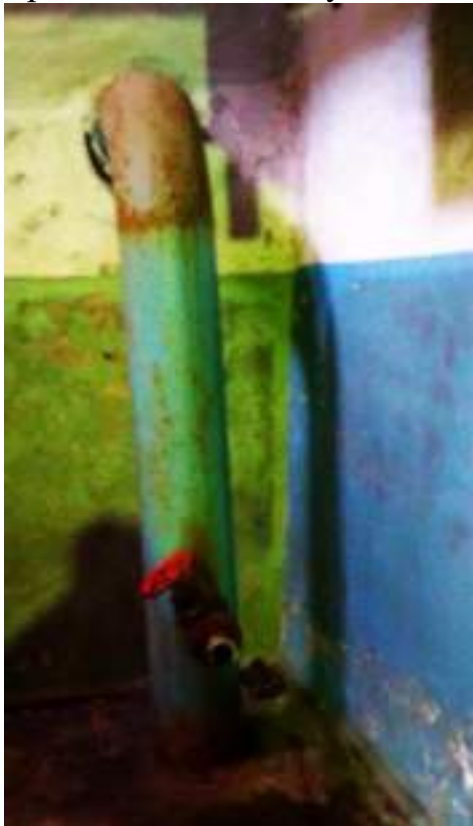
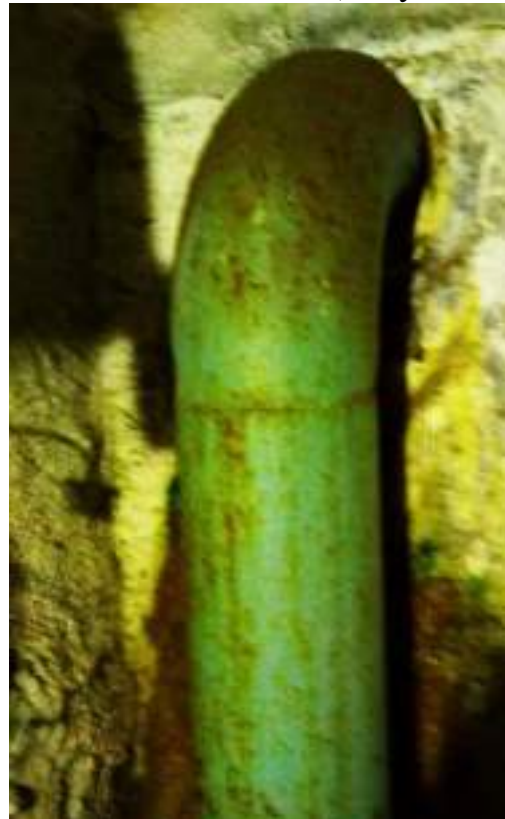
Рисунок 28. Главный трубопровод КНС №4

Трубопровод находится в удовлетворительном состоянии (Рисунок 28).

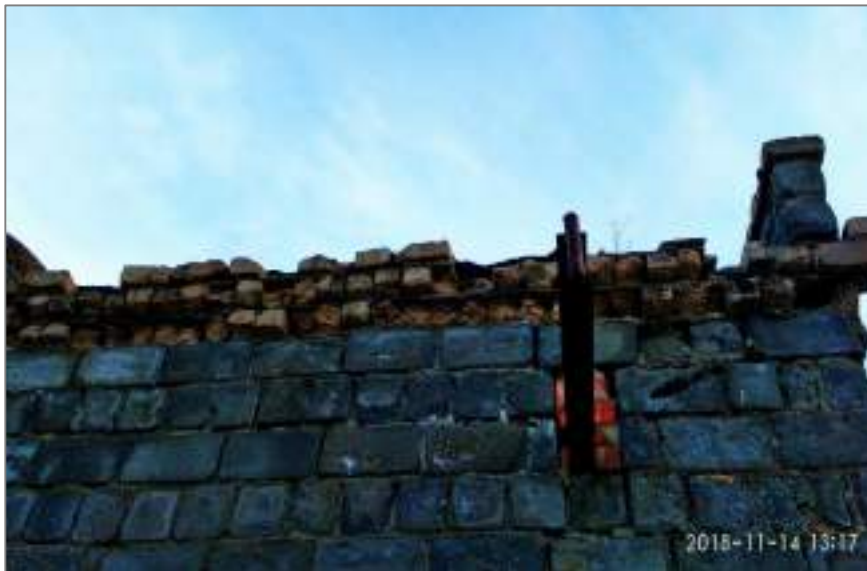
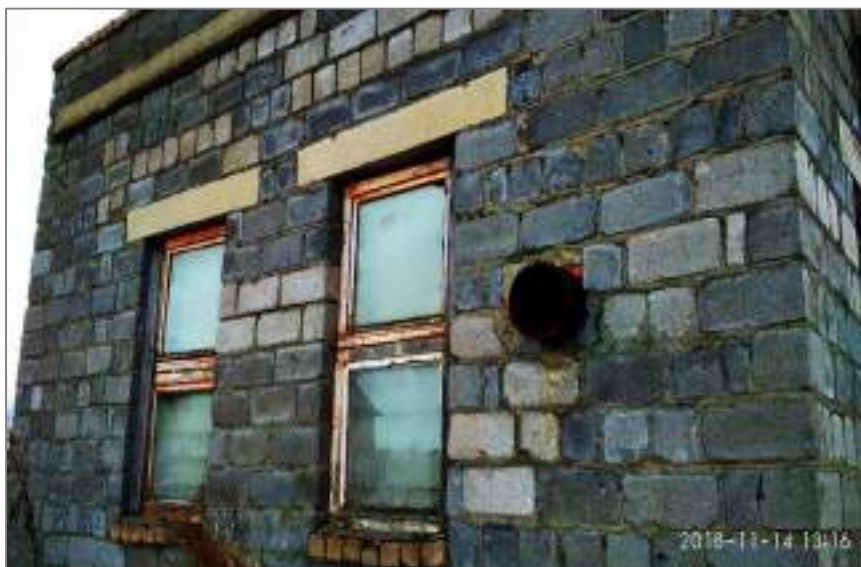
Рисунок 29. Здание КНС №5 (снаружи)

На момент проведения технического обследования канализационная насосная станция №5 (далее - КНС № 5) находится в нерабочем состоянии по причине затопления (Рисунки 29 и 30).

- здание КНС № 5 – состояние неудовлетворительное (затоплено, находится в неработоспособном состоянии);
- зона санитарной охраны – отсутствует.

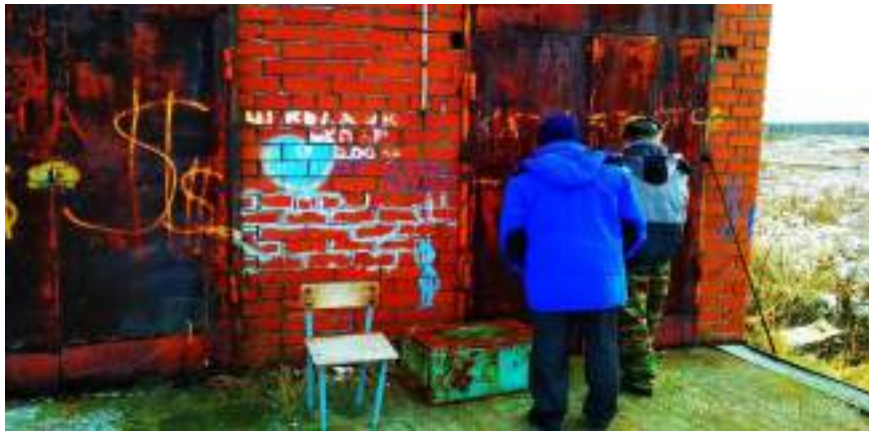
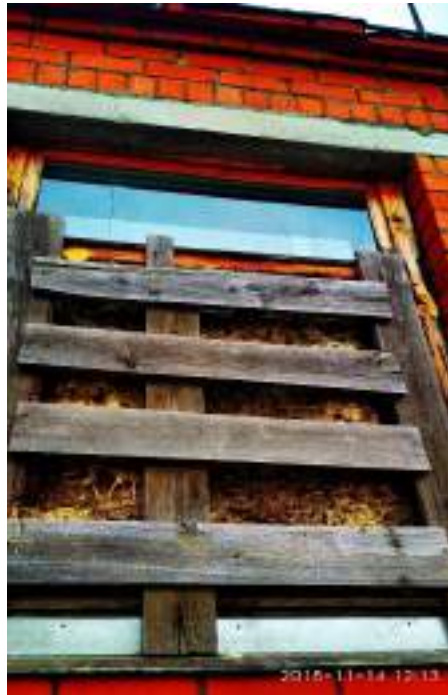
Рисунок 31. Здание КНС №6 (снаружи)

На момент проведения технического обследования канализационная насосная станция №6 (далее - КНС № 6) не работает (Рисунок 31).

Здание КНС №6 находится в неудовлетворительном состоянии: имеются деформации в конструкции крыши, вследствие чего наблюдается проникновение влаги и образование плесени на внутренней поверхности сооружения; отсутствие оконных конструкций (оконный проем заполнен досками и утепляющим материалом).

- здание КНС № 6 – состояние неудовлетворительное (нарушена герметичность крыши, отсутствуют оконные конструкции);
- насос в КНС №6 – находится в нерабочем состоянии по причине отсутствия электродвигателя;
- зона санитарной охраны – отсутствует;

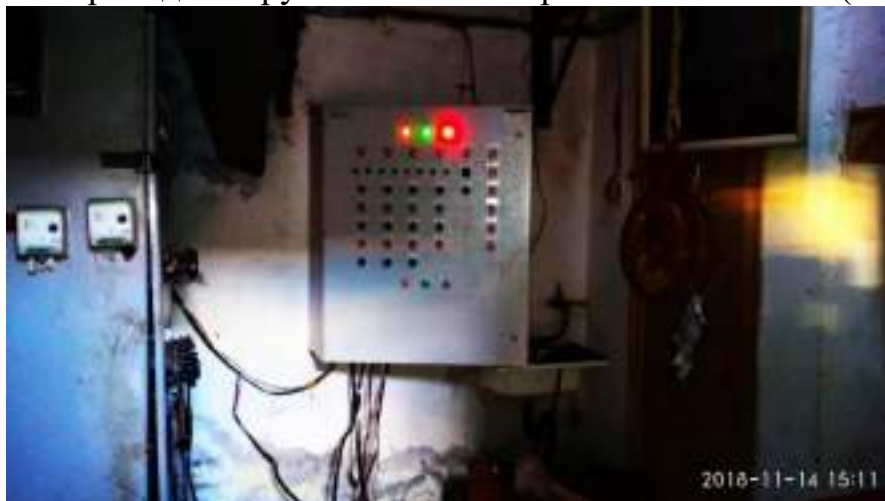
Рисунок 32. Шкаф управления КНС №6

Шкаф управления электрической энергией находится в неудовлетворительном состоянии: часть проводов скручены и заизолированы изолентой (Рисунок 32).

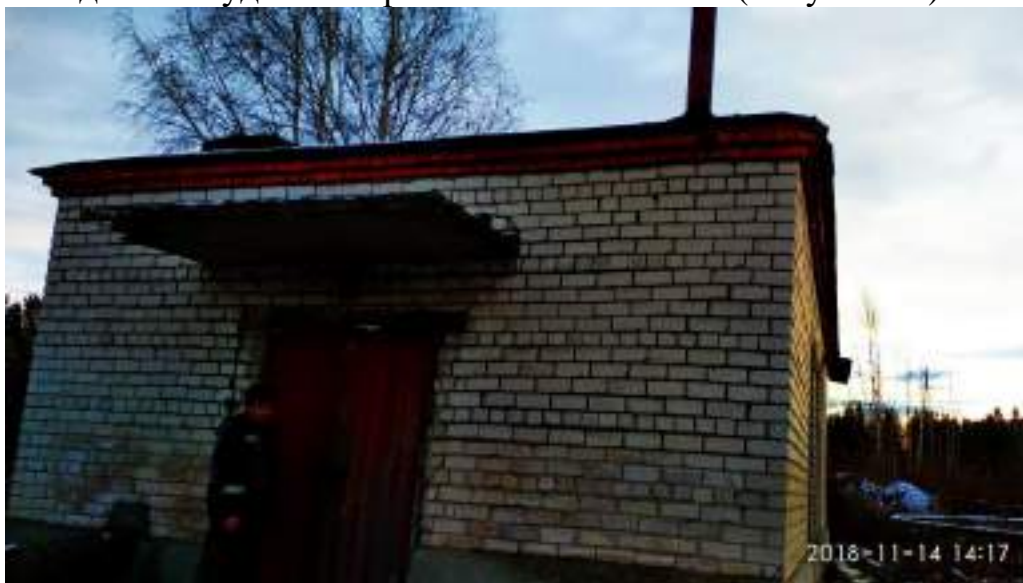
Рисунок 34. Здание насосной станции стоков возврата иловой воды и насосной станции сырого осадка

На момент проведения технического обследования здание станции сырых остатков находится в удовлетворительном состоянии (Рисунок 34).

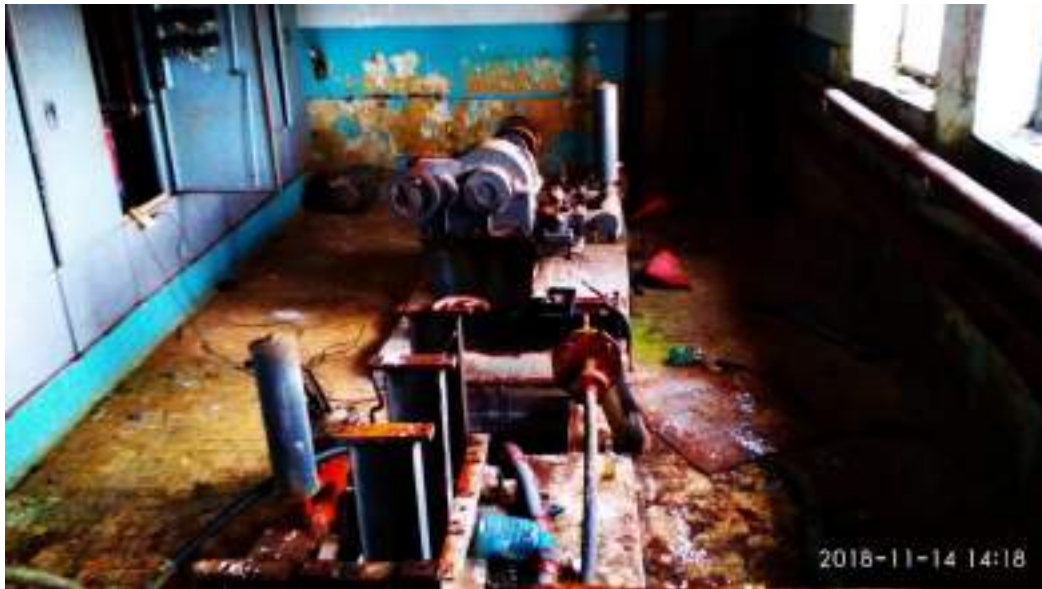
Рисунок 35. Насосный агрегат насосной стоков возврата иловой воды и насосной станции сырого осадка

В здании насосной станции стоков возврата иловой воды и насосной станции сырого осадка расположен один насосный агрегат, которых на момент проведения обследования находится в ремонте. Ранее располагалось два насосных агрегата (Рисунок 35).

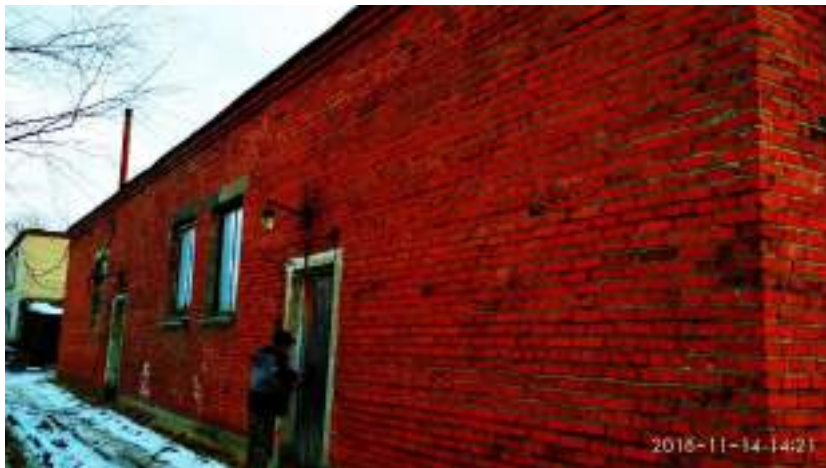
Рисунок 36. Здание воздуходувки

Здание станции воздуходувки находится в удовлетворительном состоянии (Рисунок 36).

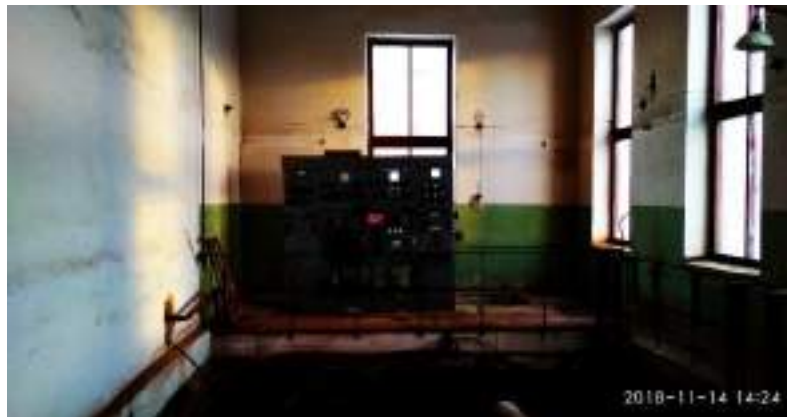
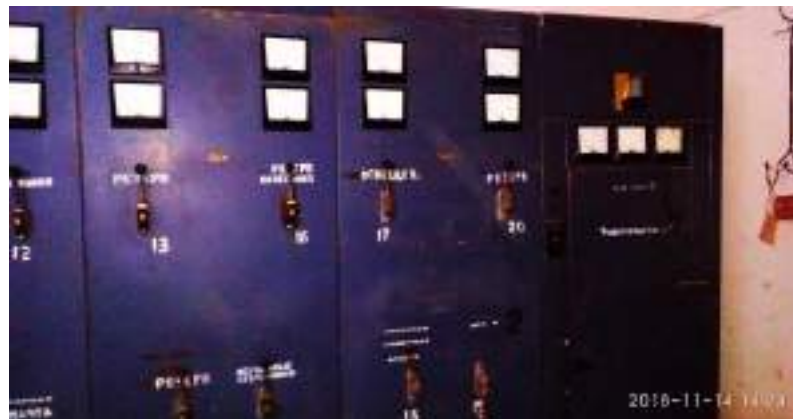
Рисунок 39. Щиты управления здания воздухоудвки

Щиты управления находятся в рабочем состоянии, технически исправны (Рисунок 39).

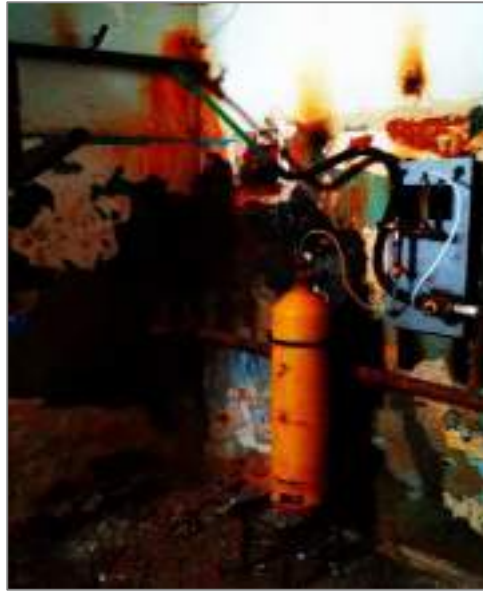
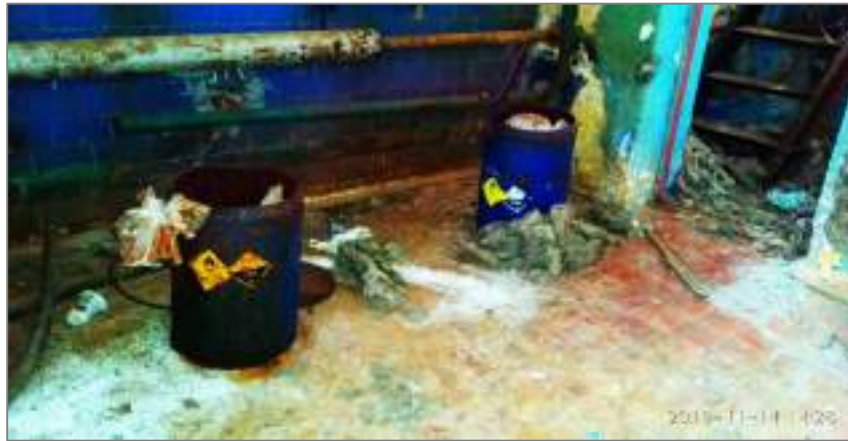
Рисунок 40. Здание хлораторной (внутри)

Здание хлораторной находится в неудовлетворительном состоянии: стены частично разрушены, имеется плесень (Рисунок 40).

- здание воздуходувки - уровень износа незначительный;
- здание хлораторной - уровень износа значительный;
- здание насосной станции перекачки очищенных стоков - уровень износа незначительный;

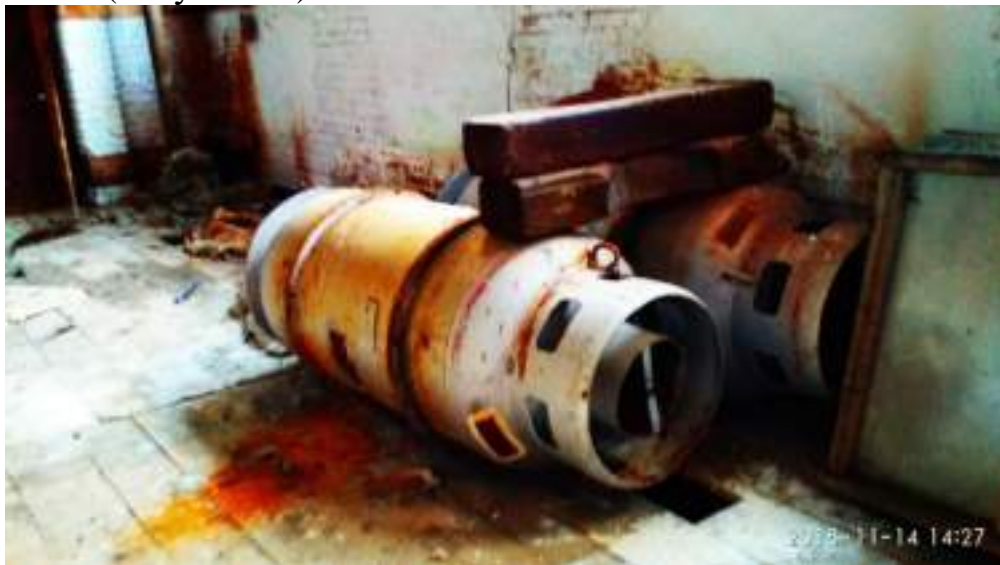
Рисунок 41. Баки хлорирования и очистки

Баки хлорирования и очистки находятся в нерабочем состоянии, демонтированы (Рисунок 41).

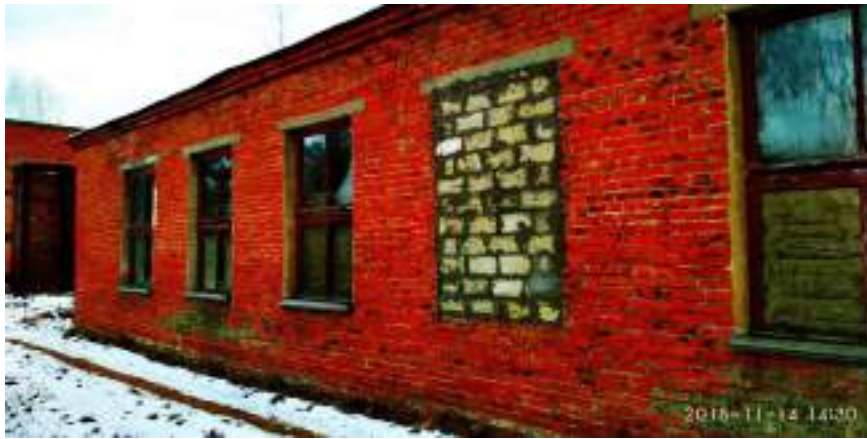
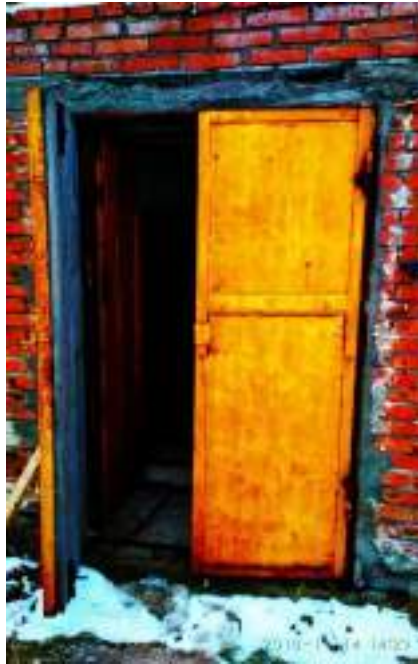
Рисунок 43. Здание насосной станции перекачки очищенных стоков (снаружи)

На момент проведения технического обследования функционирует.
Здание находится в удовлетворительном состоянии.

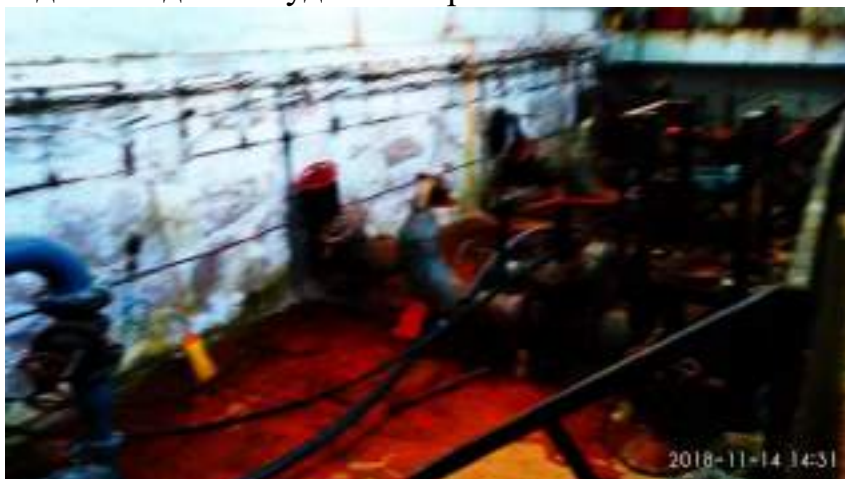
Рисунок 44. Трубопроводы насосной станции перекачки очищенных стоков

Трубопроводы находятся в удовлетворительном состоянии

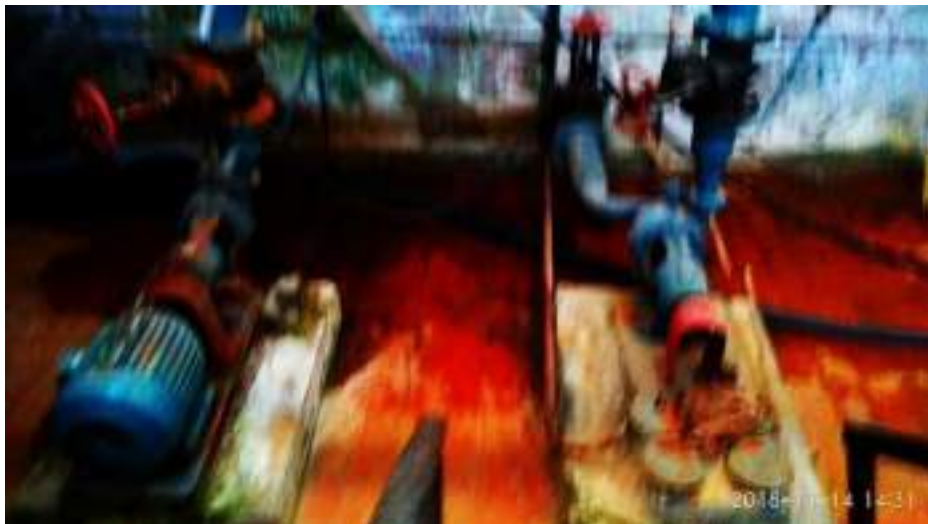
Рисунок 45. Насосное оборудование насосной станции перекачки очищенных стоков

- СМ 80-50-200-2а (на данный момент не используются в технологии очистки, законсервированы);

- СД 25/146 7,5 кВт 2800 об/мин (в работе);
- СМ 150-125-400/а4 40 кВт 1500 об/мин (в ремонте).

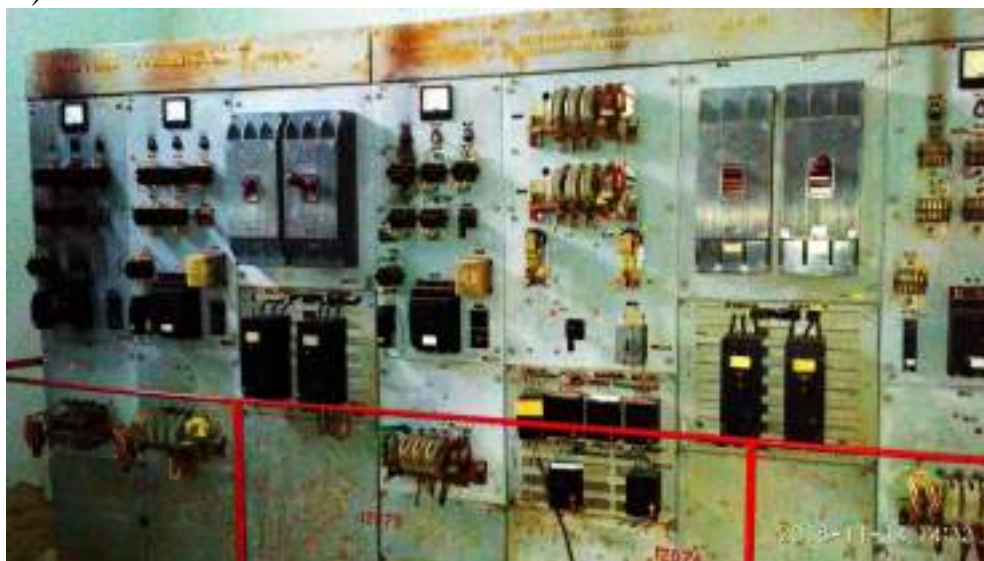
Рисунок 46. Щит управления насосной станции перекачки очищенных стоков

Щиты управления находятся в удовлетворительном состоянии, работает (Рисунок 46).

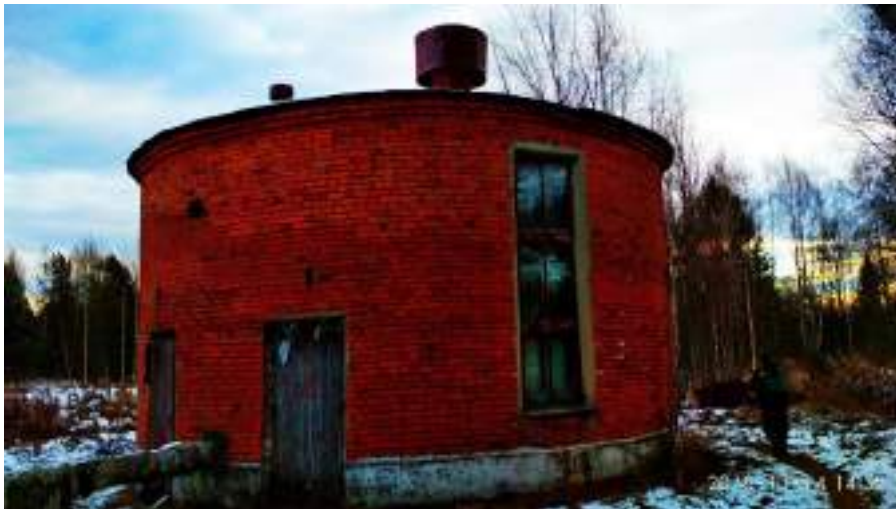
Рисунок 47. Здание насосной станции бытовых стоков (дренажные очистные сооружения)

Здание насосной станции бытовых стоков (дренажных очистных сооружений) находится в удовлетворительном состоянии, видимых дефектов не обнаружено (Рисунок 47).

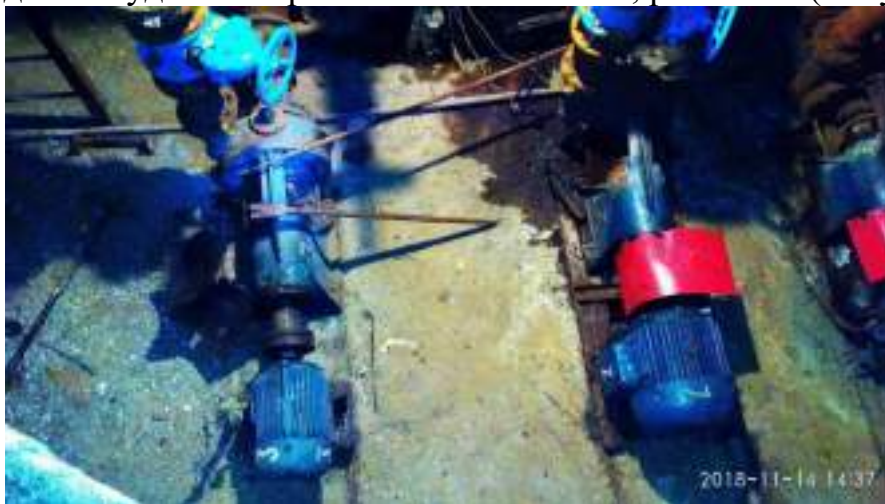
Рисунок 48. Насосное оборудование насосной станции бытовых стоков (дренажные очистные сооружения)

Насосное оборудование станции включает в себя три насоса ФГ – 216/24, которые находятся в удовлетворительном состоянии, работают (Рисунок 48).

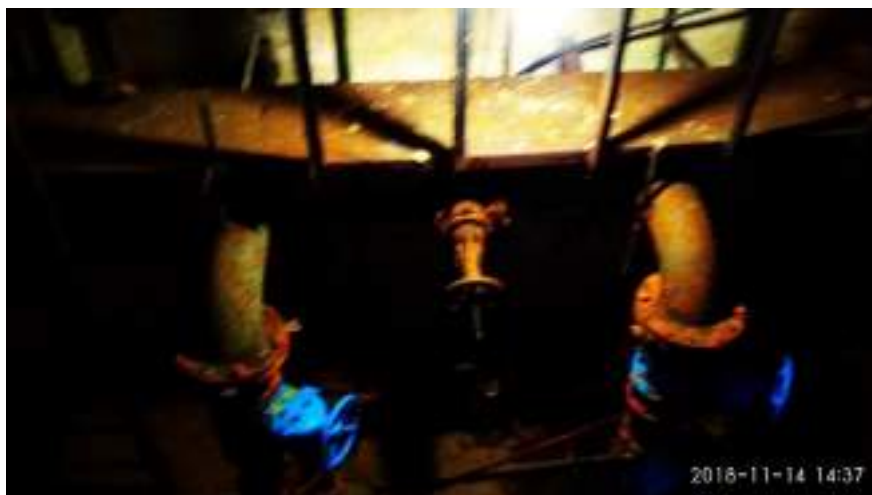
Рисунок 49. Трубопроводы насосной станции бытовых стоков (дренажные очистные сооружения)

Трубопроводы имеют незначительную степень коррозии, запорно-регулирующая арматура заменена (Рисунок 49).

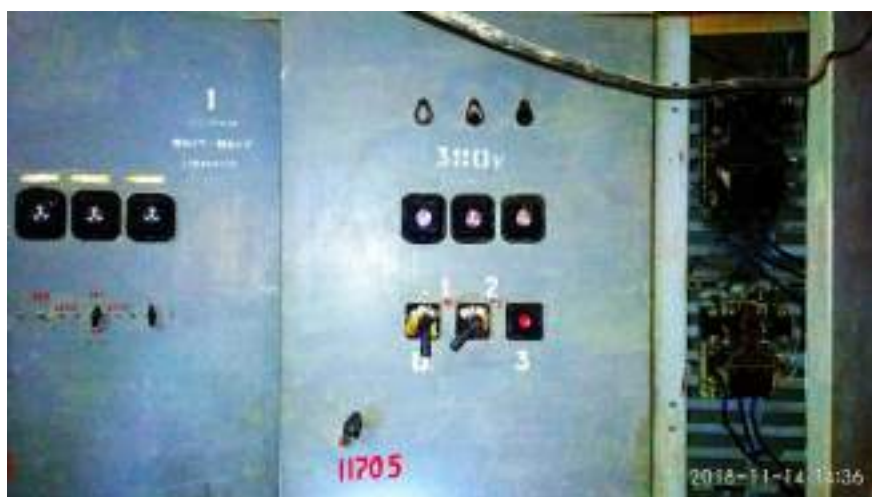
Рисунок 50. Щит управления насосной станции бытовых стоков (дренажные очистные сооружения)

Щит управления находится в удовлетворительном состоянии, работает (Рисунок 50).
