## РАЗДЕЛ 3. ТЕХНИЧЕСКАЯ ИНВЕНТАРИЗАЦИЯ ОБЪЕКТОВ ЦЕНТРАЛИЗОВАННЫХ СИСТЕМ ВОДООТВЕДЕНИЯ

### 3.1 КАНАЛИЗАЦИОННАЯ НАСОСНАЯ СТАНЦИЯ №1 (КНС №1)

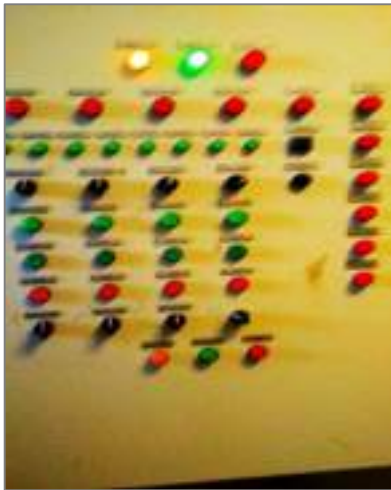
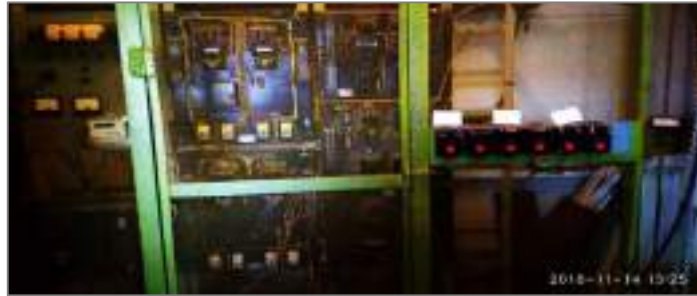
*Рисунок 21. Шкаф управления КНС №3*

Шкаф управления электрической энергией находится в работоспособном состоянии и представлен на Рисунке 21.

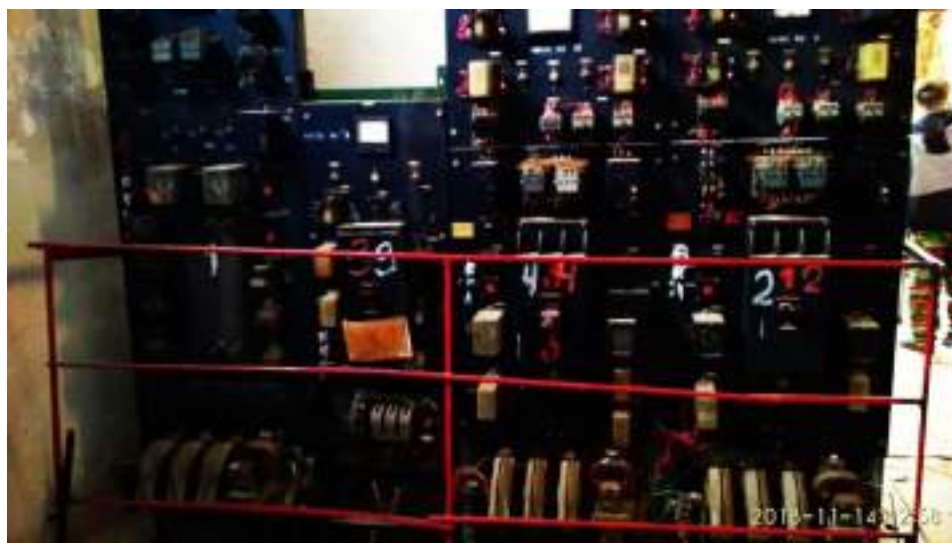
*Рисунок 25. Шкаф управления КНС №4*

Шкаф управления электрической энергией находится в работоспособном состоянии и представлен на Рисунке 25.

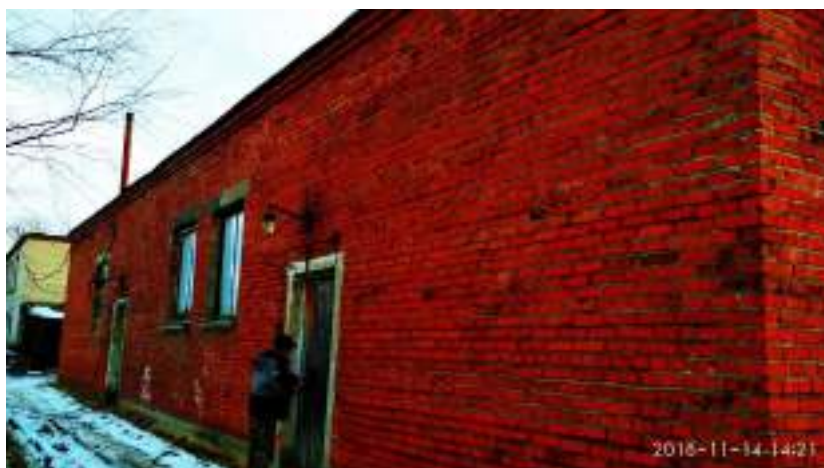
*Рисунок 36. Здание воздуходувки*

Здание станции воздуходувки находится в удовлетворительном состоянии (Рисунок 36).

- здание воздуходувки - уровень износа незначительный;
- здание хлораторной - уровень износа значительный;
- здание насосной станции перекачки очищенных стоков - уровень износа незначительный;

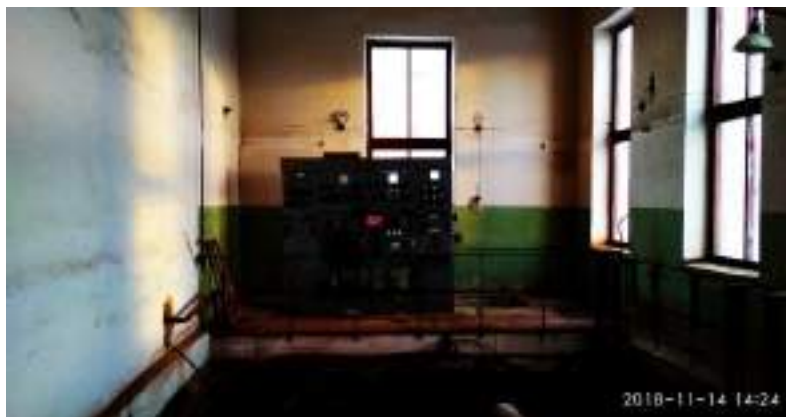
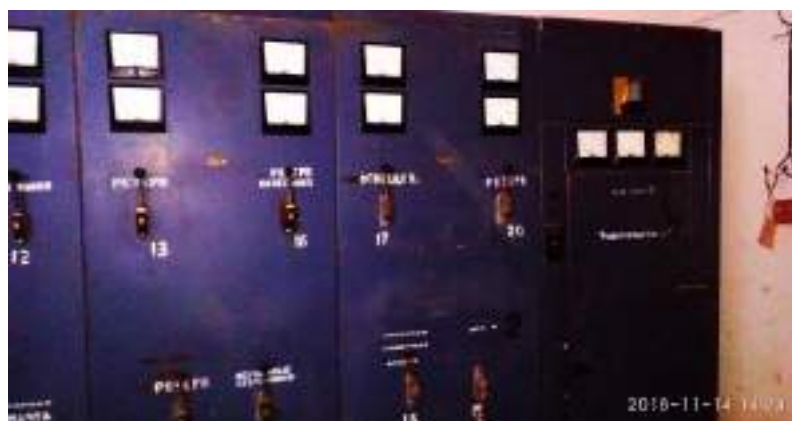
*Рисунок 39. Щиты управления здания воздухоудвки*

Щиты управления находятся в рабочем состоянии, технически исправны (Рисунок 39).

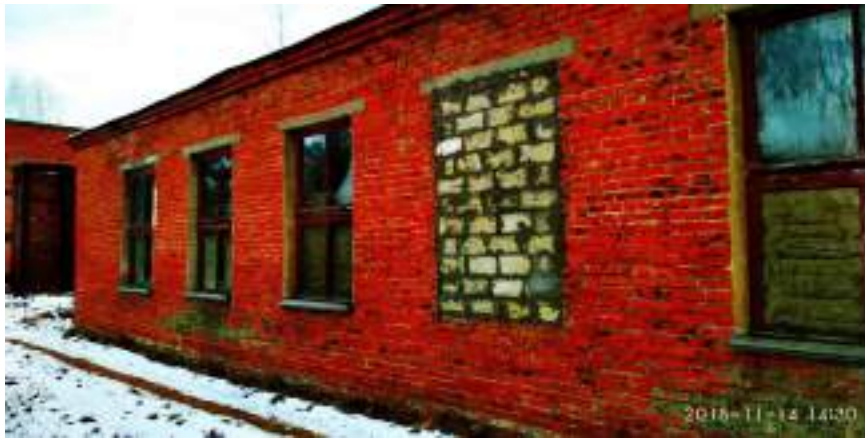
*Рисунок 43. Здание насосной станции перекачки очищенных стоков (снаружи)*

На момент проведения технического обследования функционирует.  
Здание находится в удовлетворительном состоянии.

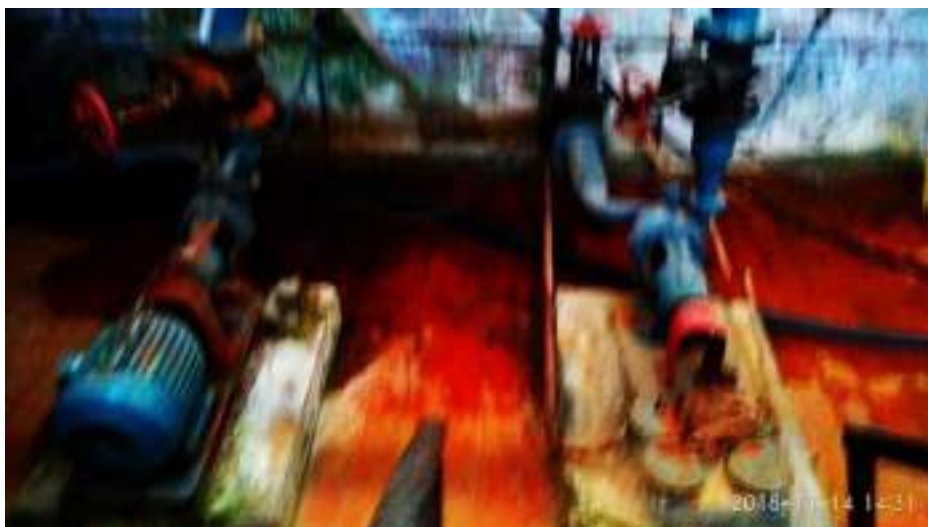
*Рисунок 45. Насосное оборудование насосной станции перекачки очищенных стоков*

- СМ 80-50-200-2а (на данный момент не используются в технологии очистки, законсервированы);

- СД 25/146 7,5 кВт 2800 об/мин (в работе);
- СМ 150-125-400/а4 40 кВт 1500 об/мин (в ремонте).

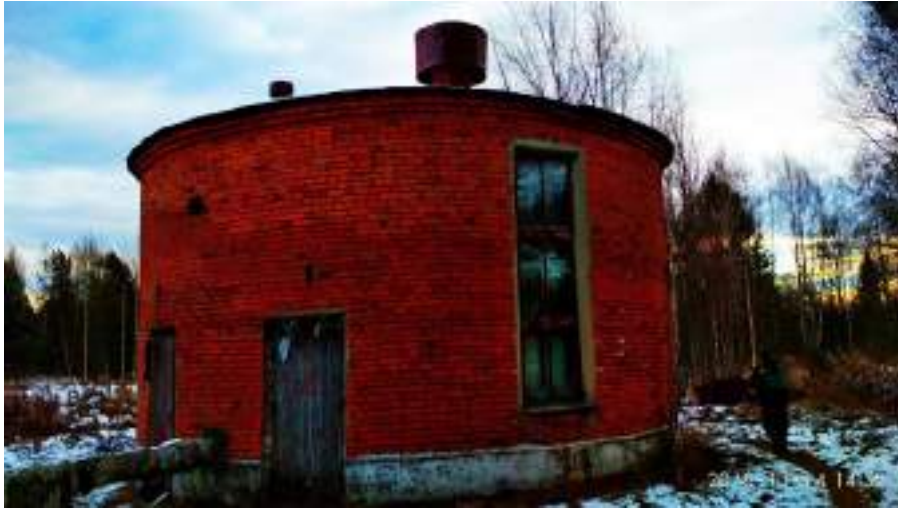
*Рисунок 47. Здание насосной станции бытовых стоков (дренажные очистные сооружения)*

Здание насосной станции бытовых стоков (дренажных очистных сооружений) находится в удовлетворительном состоянии, видимых дефектов не обнаружено (Рисунок 47).

- здание насосной станции бытовых стоков (дренажные очистные сооружения) - находиться в удовлетворительном состоянии, видимые повреждения отсутствуют;

- здание насосной станции бытовых стоков (дренажные очистные сооружения) - уровень износа незначительный;
- насосные агрегаты станции сырых остатков – уровень износа значительный;

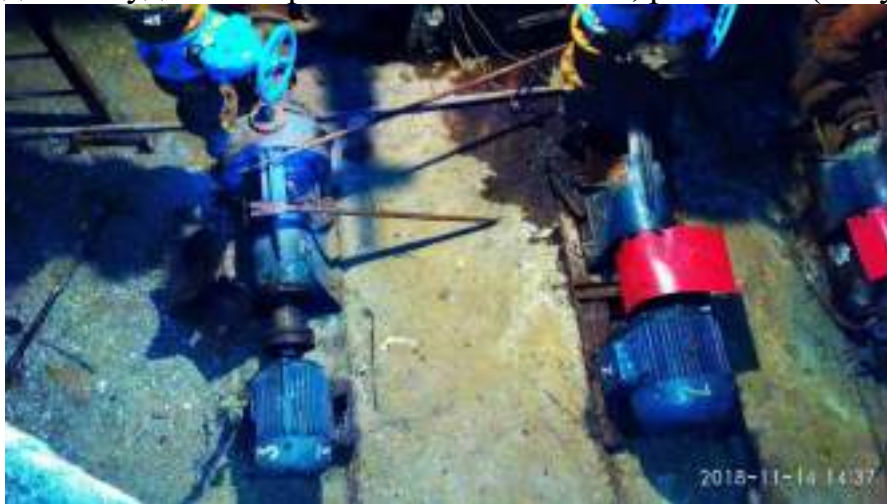
*Рисунок 48. Насосное оборудование насосной станции бытовых стоков (дренажные очистные сооружения)*

Насосное оборудование станции включает в себя три насоса ФГ – 216/24, которые находятся в удовлетворительном состоянии, работают (Рисунок 48).

- насосные агрегаты дренажной станции - уровень износа незначительный
- зона санитарной охраны – отсутствует

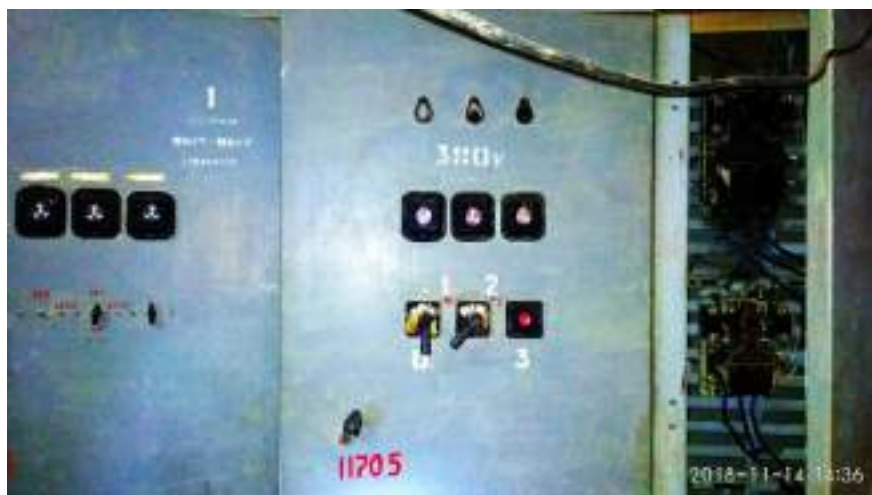
*Рисунок 50. Щит управления насосной станции бытовых стоков (дренажные очистные сооружения)*

Щит управления находится в удовлетворительном состоянии, работает (Рисунок 50).
