РАЗДЕЛ 3. ТЕХНИЧЕСКАЯ ИНВЕНТАРИЗАЦИЯ ОБЪЕКТОВ ЦЕНТРАЛИЗОВАННЫХ СИСТЕМ ВОДООТВЕДЕНИЯ

3.1 КАНАЛИЗАЦИОННАЯ НАСОСНАЯ СТАНЦИЯ №1 (КНС №1)

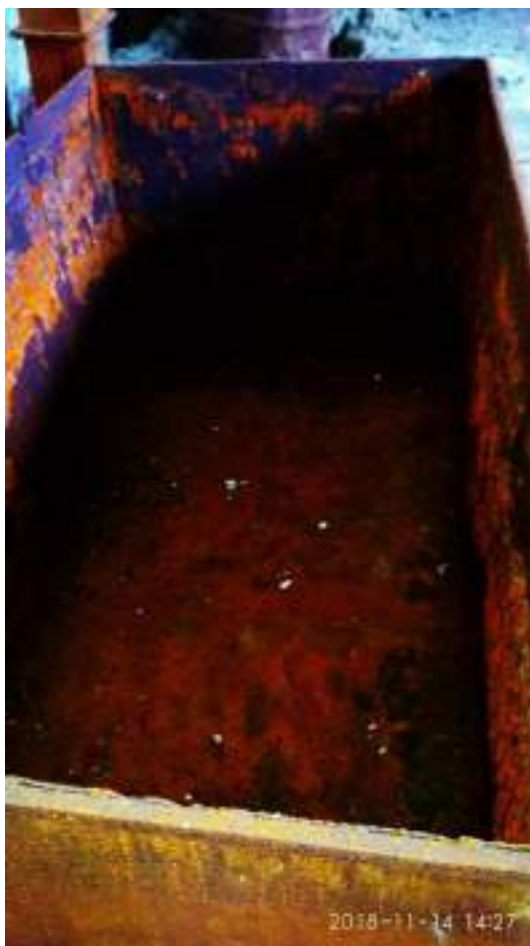
Рисунок 42. Емкость (бак) для хлора

Баки хлорирования и очистки находятся в нерабочем состоянии, демонтированы (Рисунок 41).
